Untersuchungsbericht Dichtigkeitsprüfung

Musterstrasse 00. 0000 Musterort

Abschnitt A
Hauptdach 5

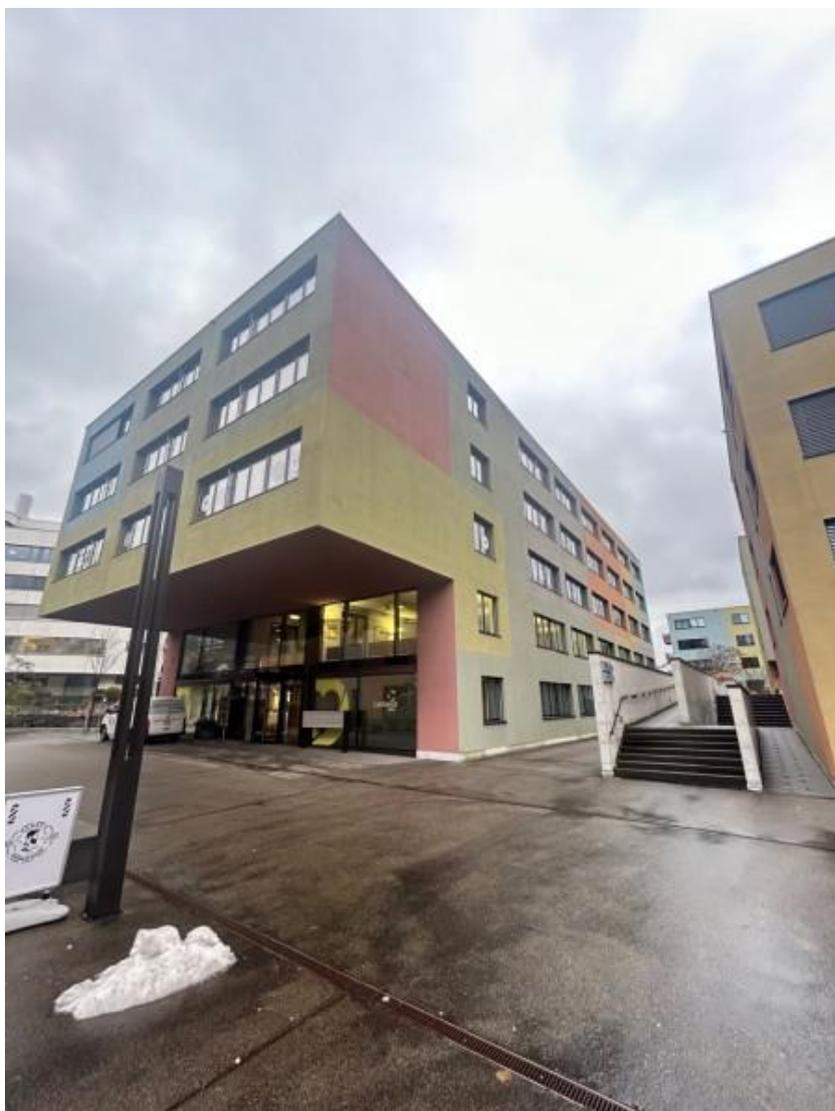
Übersicht: Hauptdach 5

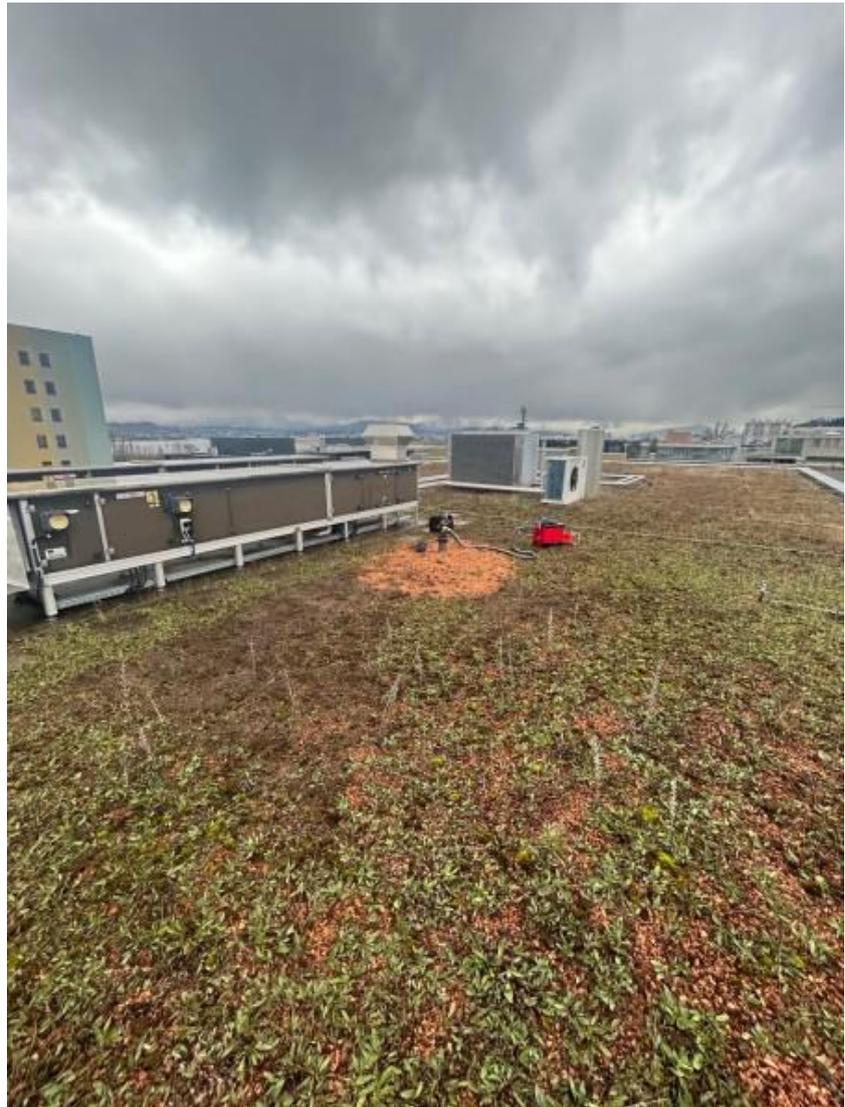
Abschnitt B

Ansicht: Dichtigkeitsprüfung mittels Formiergas Verfahren.

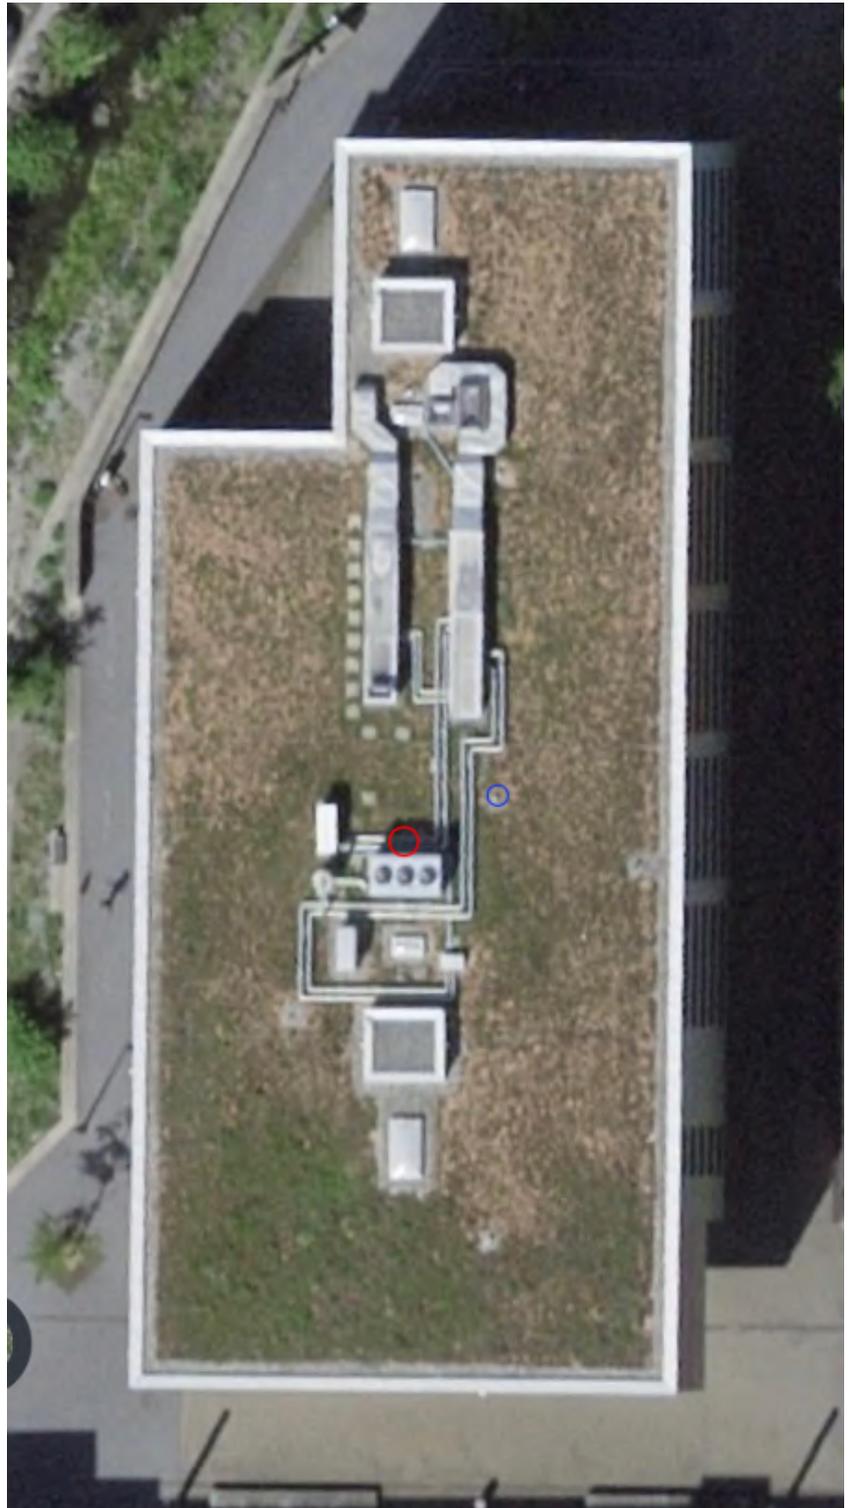
Abschnitt B
Rot: Bodenablauf Ersetzen
Blau: Dunstrohr leichte
undichtigkeiten

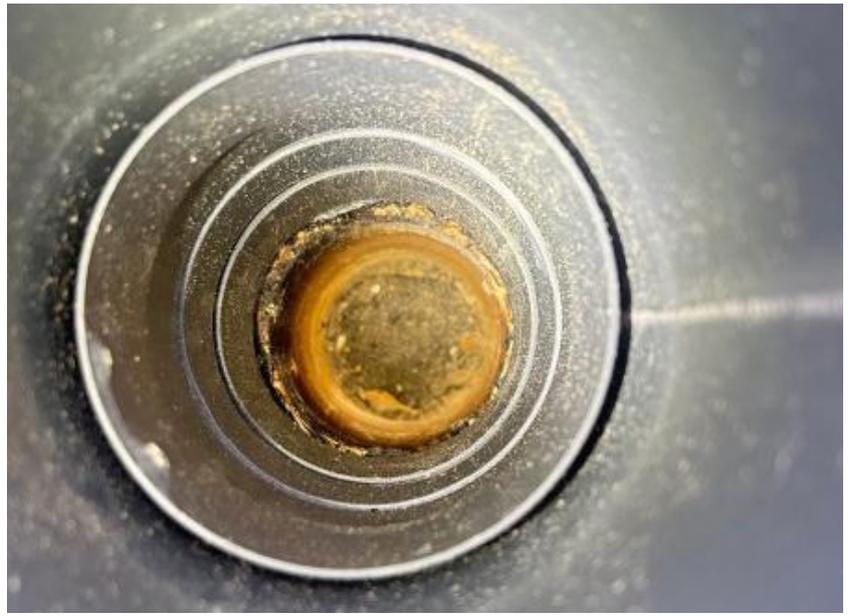
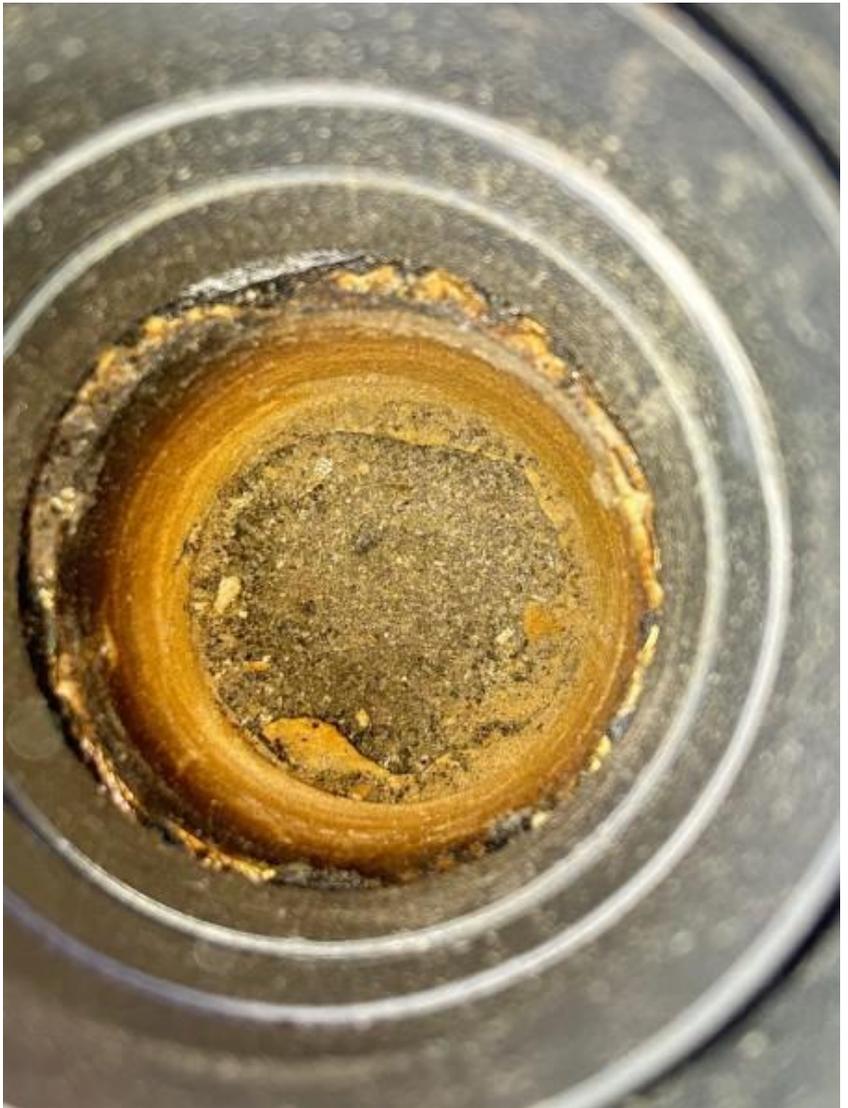
Abschnitt C

Die Kontrollstutzen wurden auf Wasser und Feuchtigkeit überprüft.

Die Kontrollstutzen weisen weder Wasser noch Feuchtigkeit auf.

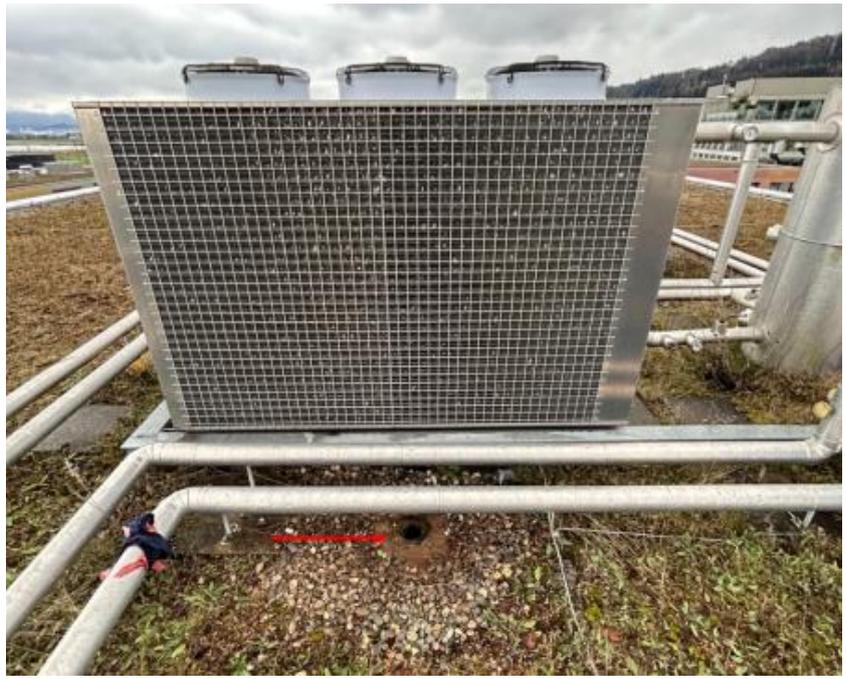
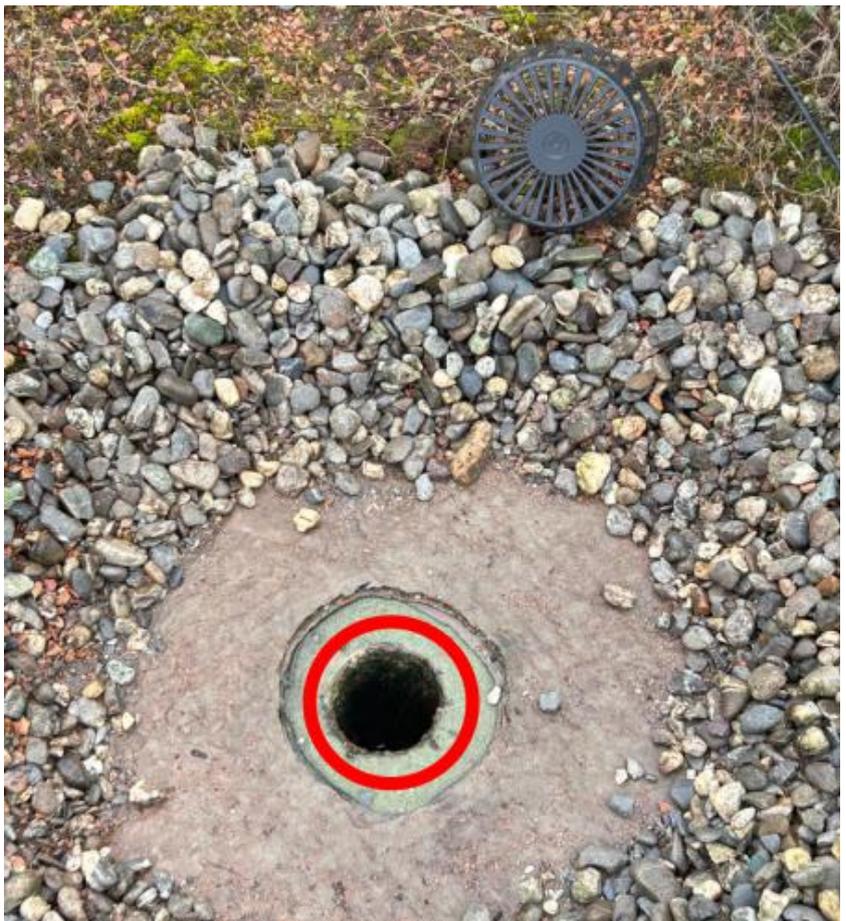
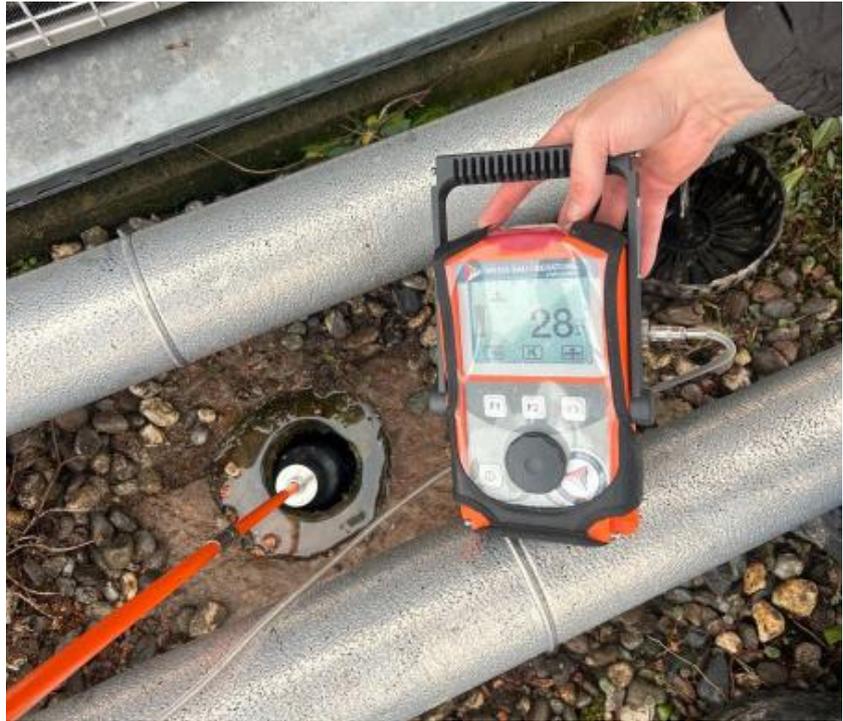
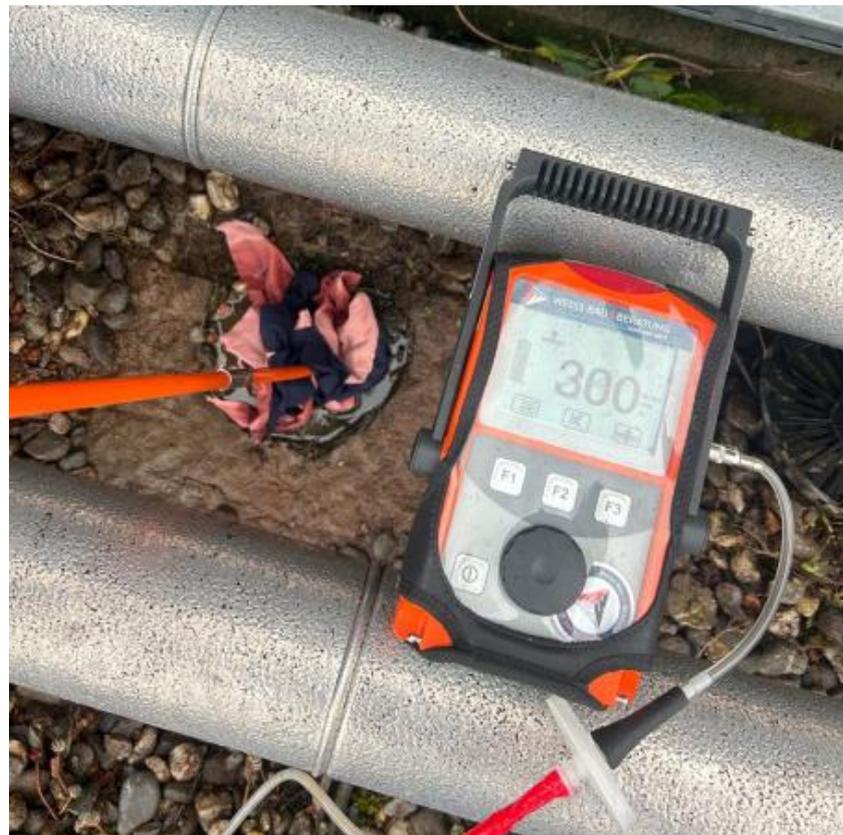
Abschnitt D

Bodenablauf: Der Bodenablauf zeigt einen Formiergas austritt in der Nähe des Lüftungsaufbaus. Dies kann potenziell zu Schäden führen.

Es wird empfohlen den Bodenablauf auszutauschen, um zukünftige Schäden zu verhindern.

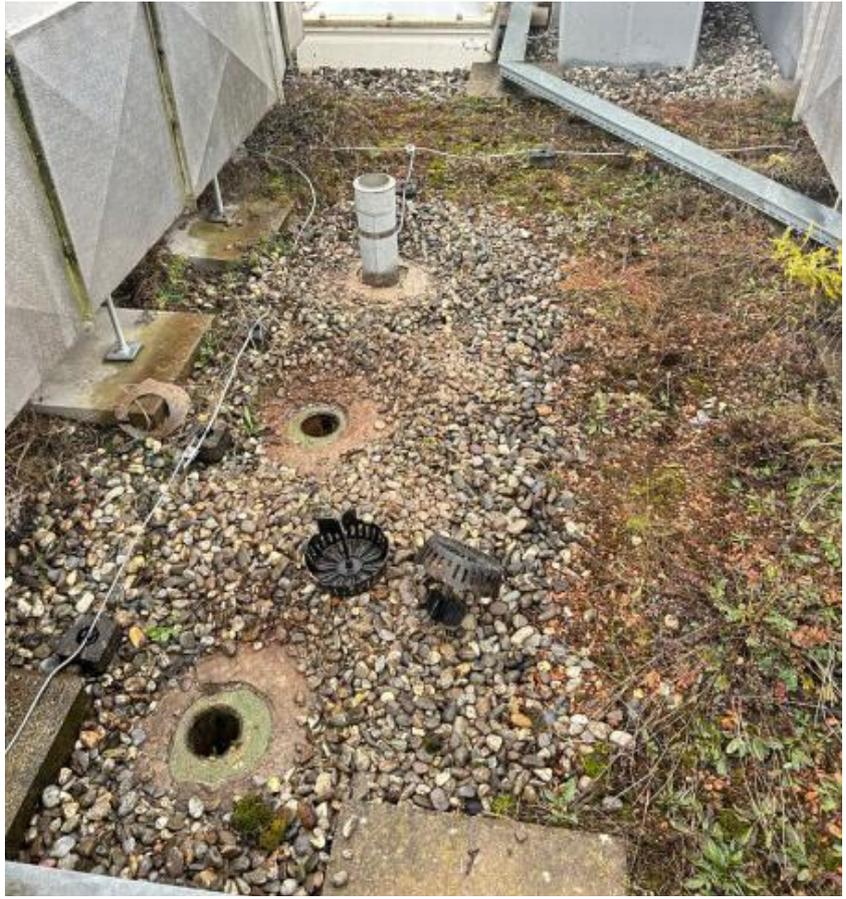
Abschnitt D und Abschnitt E

Alle Anschlüsse an die Lüftungskästen und Rohre zeigen keine FLK-Anschlüsse. Dies kann in den späteren Jahren potenziell zu Schäden und Ablösungen führen.

Es wäre sinnvoll, alle Anschlüsse mit einem FLK-Anschluss abzudichten, um potenzielle Schäden zu einem späteren Zeitpunkt zu verhindern.

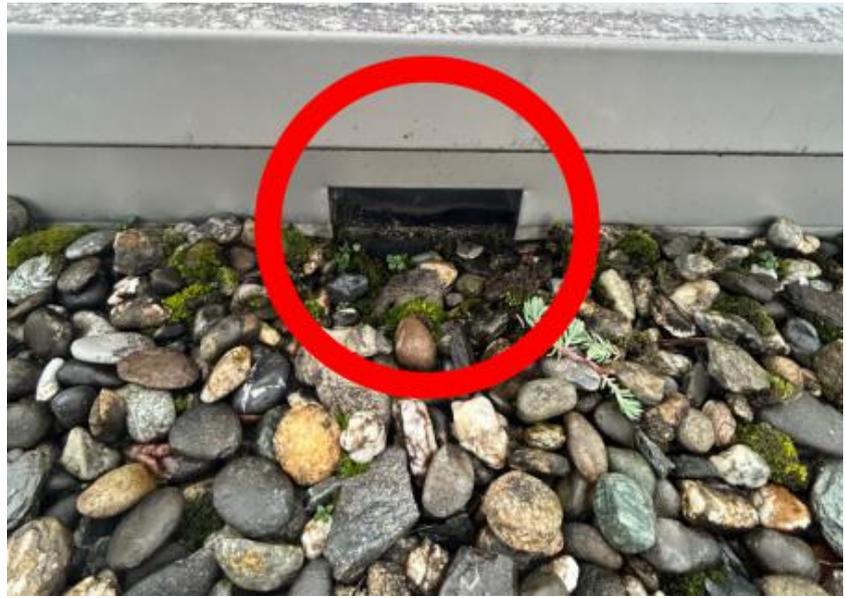
Abschnitt F

Bei einer Dachkontrolle ist es wichtig, die Notüberläufe auf Ablösungen von Bitumen zu überprüfen. Ablösungen können Kapillareffekte begünstigen, wodurch Feuchtigkeit in das Dachinnere eindringen könnte.

Es wird empfohlen, auch die Notüberläufe mit einem FLK-Anschluss als mechanische Befestigung abzudichten, um Ablösungen von Bitumen zu verhindern.

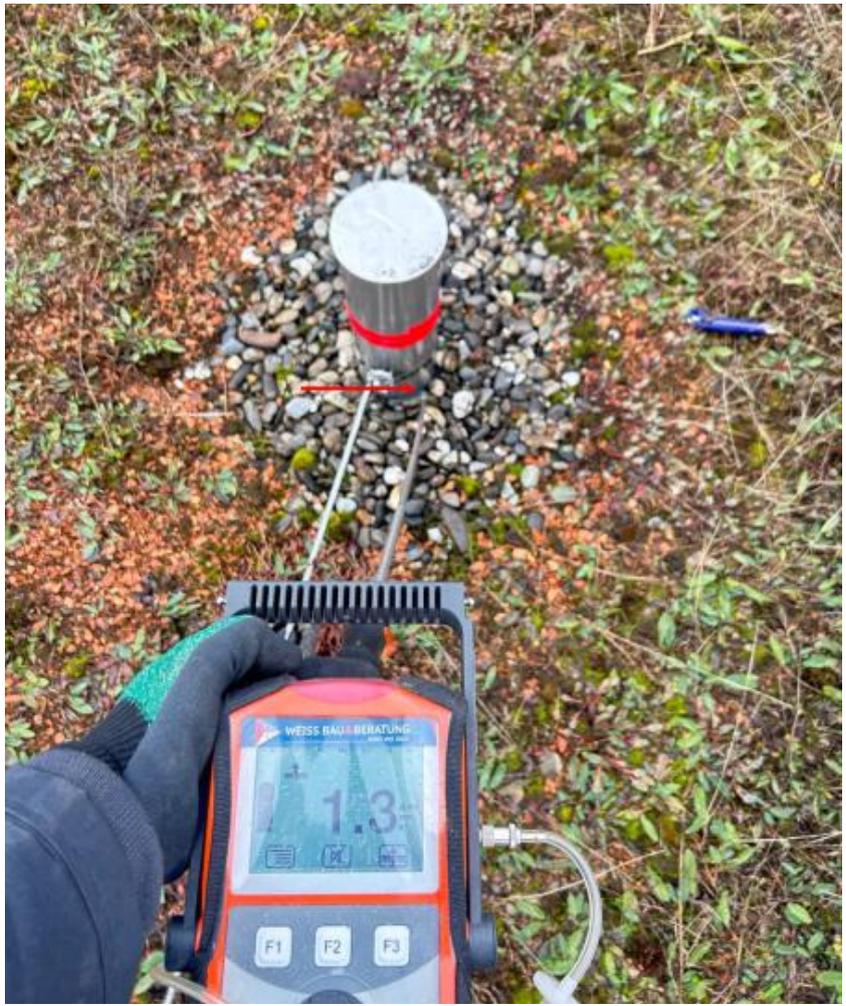
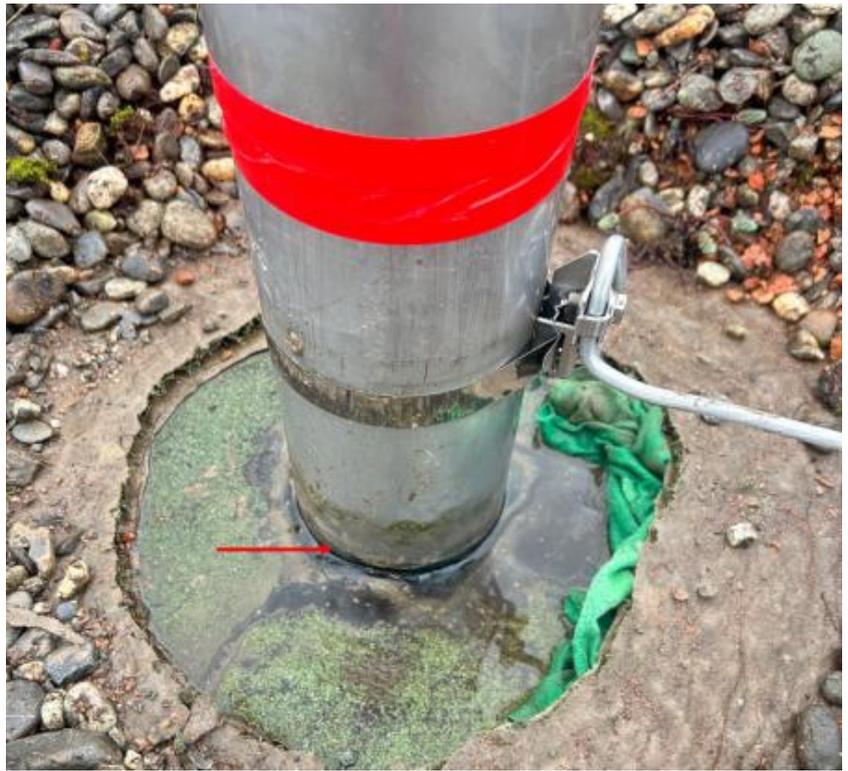
Abschnitt G

Die Löttnähte der Dunstrohre sowie der Lüftungskästen sollten regelmässig kontrolliert werden. Auftretende Risse können potenziell Schäden verursachen, die das Eindringen von Wasser oder Feuchtigkeit ins Dachinnere begünstigen.

Alle Dunstrohre weisen eine Löttnaht auf, die zu Rissen führen kann. Es wird empfohlen, die Anschlüsse mit einem FLK auszuführen, um solche Schäden zu vermeiden.

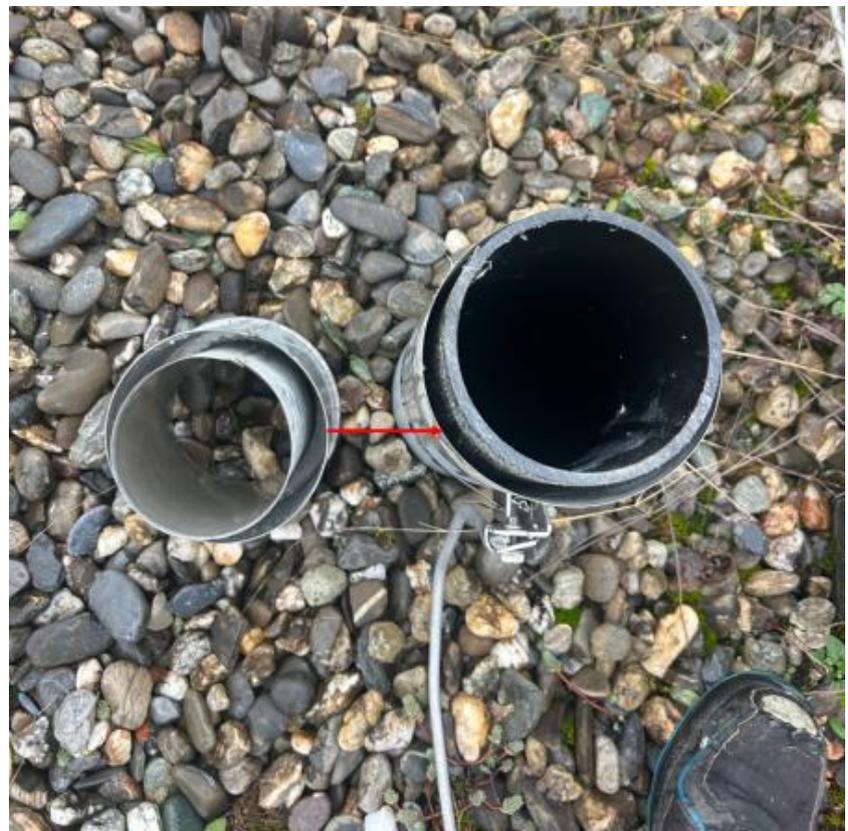
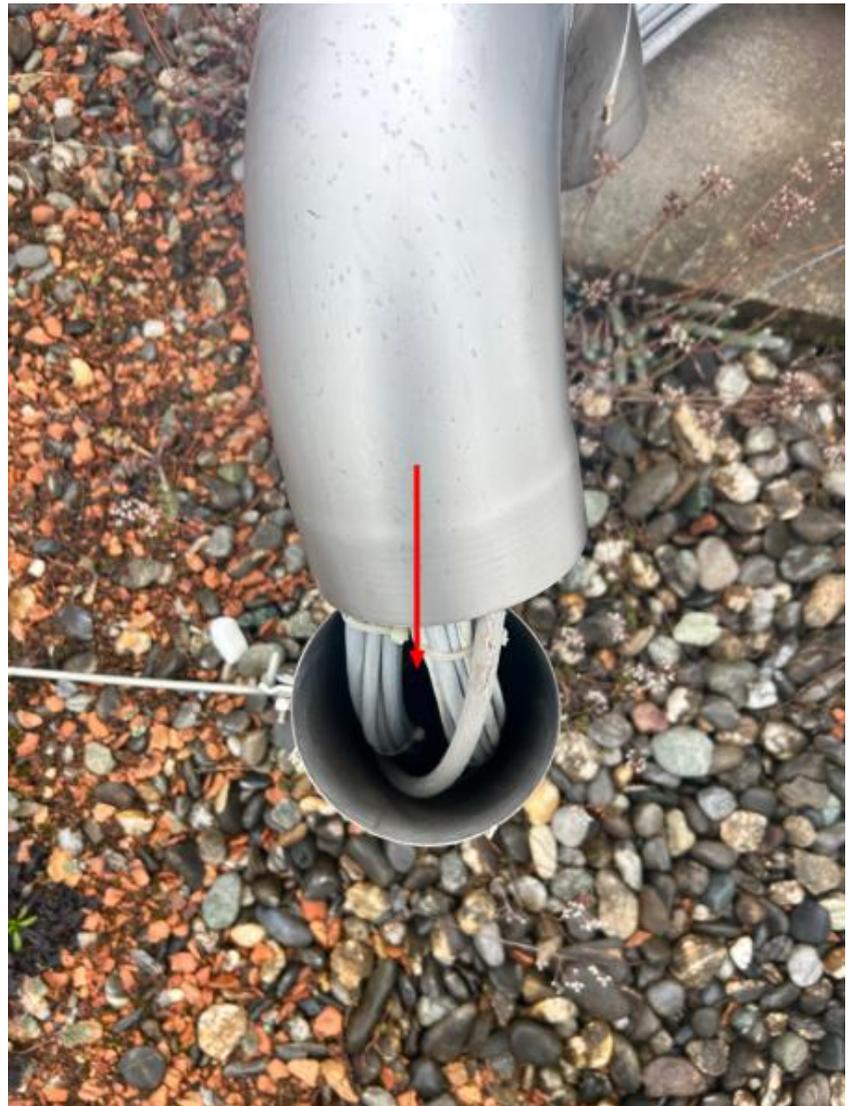
Abschnitt I

Einige Dunstrohre sind nicht gedämmt, was die Bildung von Kondenswasser begünstigen kann.

Es ist wichtig, die Dunstrohre sowie die Lüftungsrohre zu dämmen, um die Bildung von Kondenswasser zu verhindern.

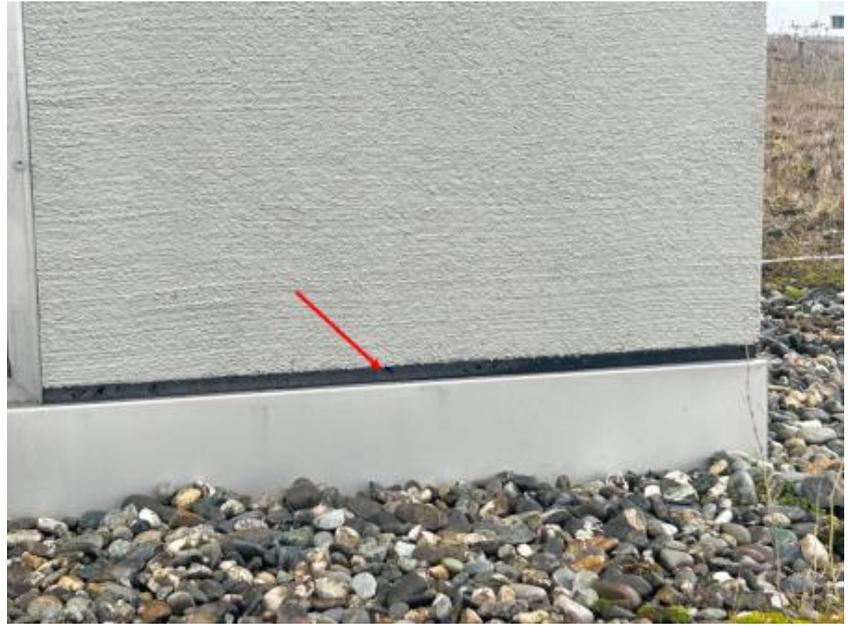
Abschnitt H

Am Liftaufbau sind die Dichtungsfugen teilweise beschädigt. Dies kann Kapillareffekte begünstigen und potenziell zu Schäden an der Fassade führen.

Am Liftaufbau sind Dichtungsfugen teilweise beschädigt. Es wird empfohlen, diese zu ersetzen.

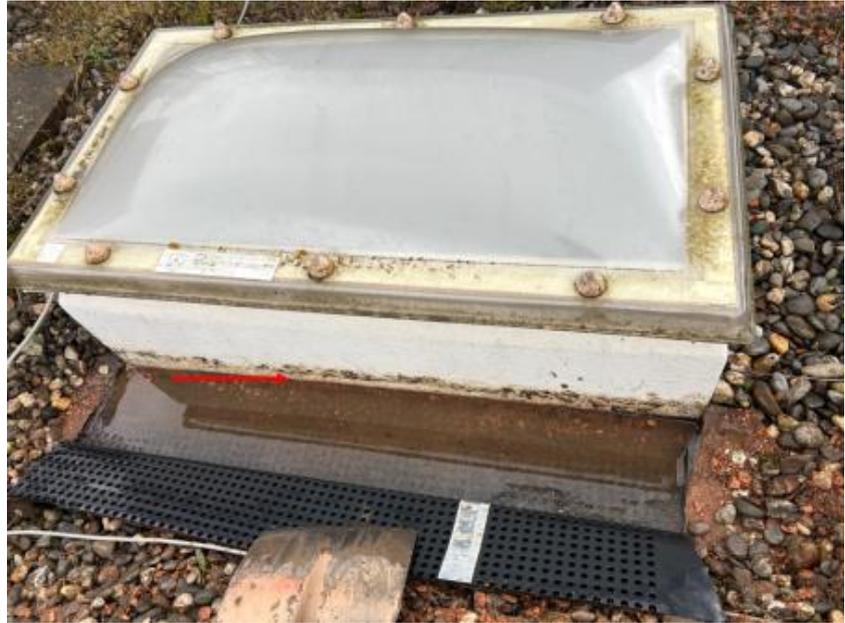
Abschnitt J

Die Lichtkuppel weist keine mechanische Befestigung der Abdichtung auf.

Um Ablösungen von Bitumen zu einem späteren Zeitpunkt zu vermeiden, ist es Empfehlenswert, die Anschlüsse mit FLK abzudichten.
