## Untersuchungsbericht Leckortung

Musterstrasse. 0, 0000 Musterort

Leckortungsbericht

Flachdach

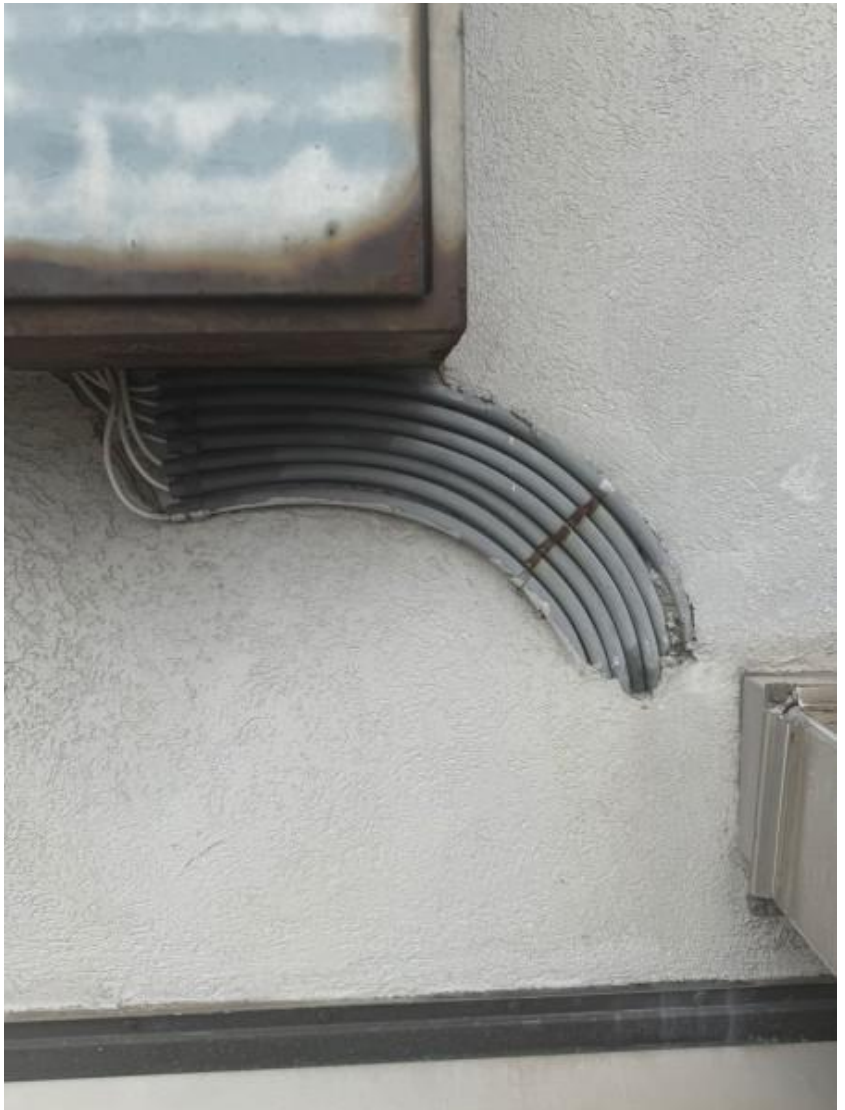
Es wurde festgestellt, dass mehrere Kabel ohne entsprechende Abdichtungs- oder Schutzmassnahmen in den Wandaufbau geführt wurden. Dies stellt ein potenzielles Risiko für Wasserinfiltration dar.

Abschnitt A:  
Wanddurchführung

- Die offenen Kabeldurchführungen sollten so gut wie möglich mit hochwertigem Silikon abgedichtet werden, um das Eindringen von Feuchtigkeit zu verhindern.
- Zusätzlich wird empfohlen, ein Abweisblech über der Wanddurchführung zu montieren, um direkten Wassereintritt durch Regen oder Spritzwasser zu minimieren.

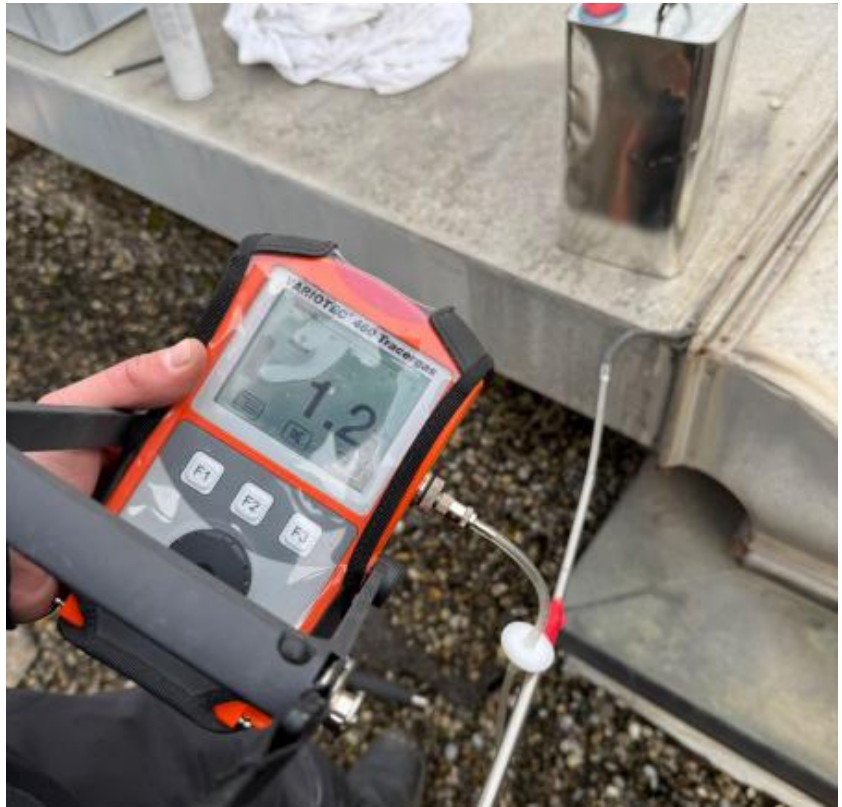
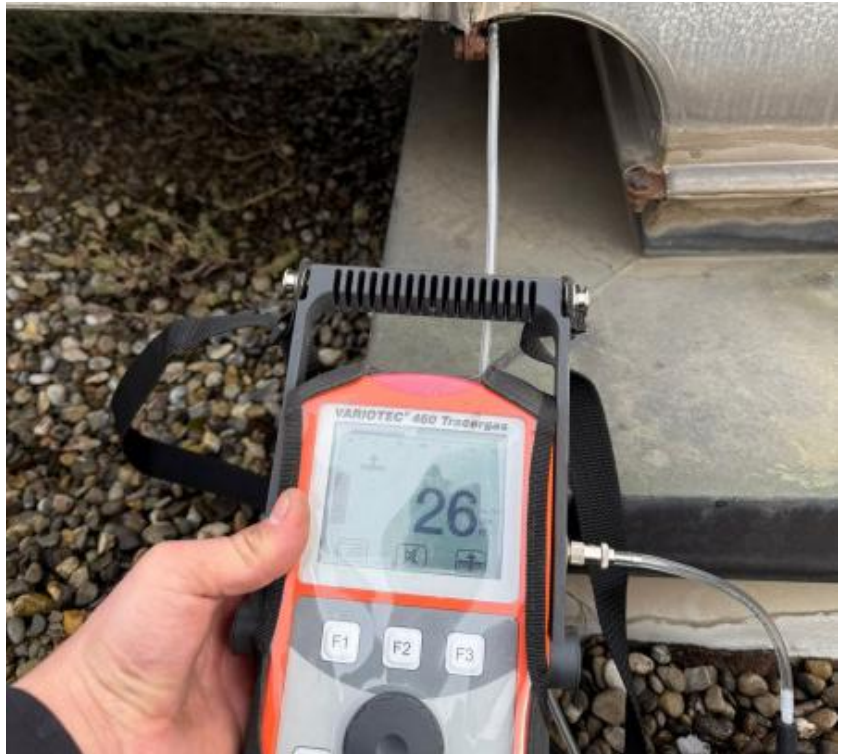
Bei der Untersuchung wurde ein Gasaustritt am Lüftungskasten gemessen. Dies deutet auf eine mögliche Undichtigkeit hin.

Abschnitt B: Lüftungskasten

Der Lüftungskasten muss von einer Fachperson demontiert und überprüft werden.

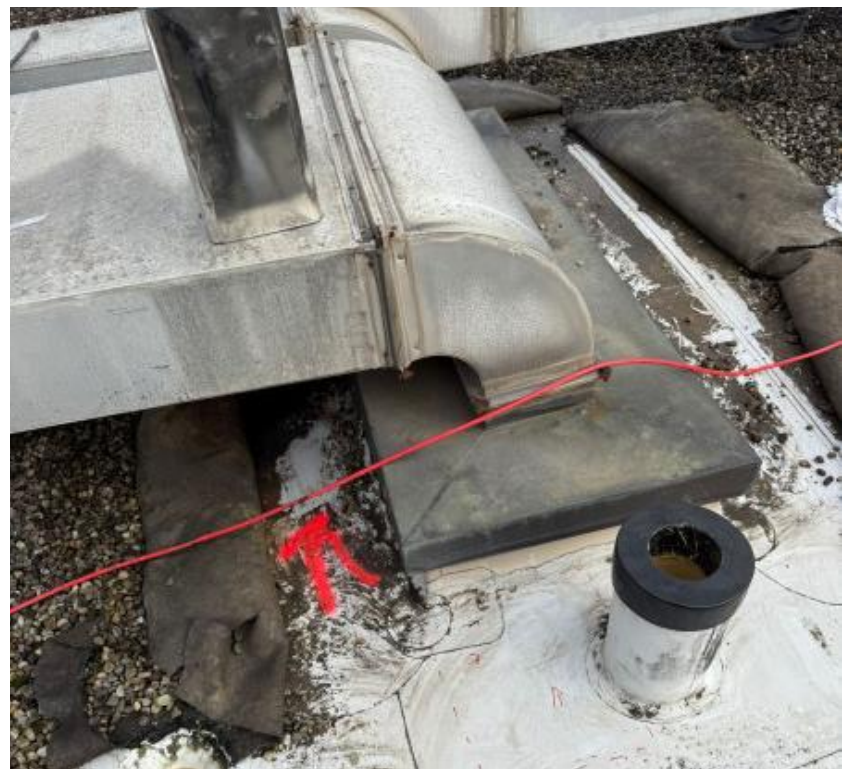
In der PVC-Abdichtung wurde ein Loch mit einem Durchmesser von ca. 2,5 mm festgestellt.

Abschnitt B: Lüftungskasten  
Abschnitt D: Beschädigung 1

Das ca. 2,5 mm grosse Loch muss verschlossen werden.

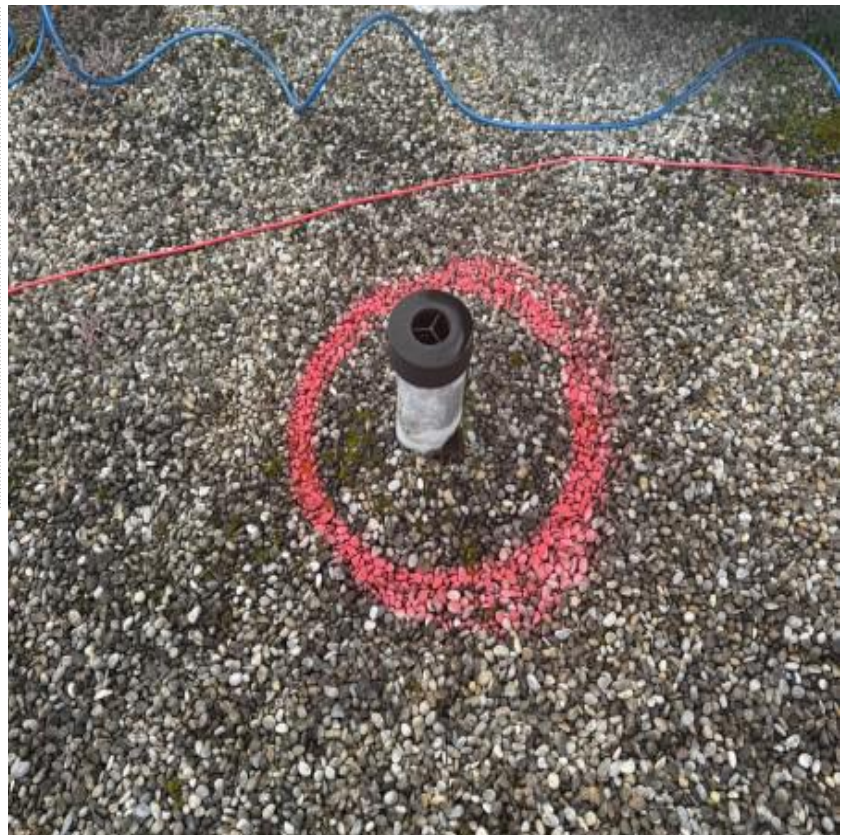
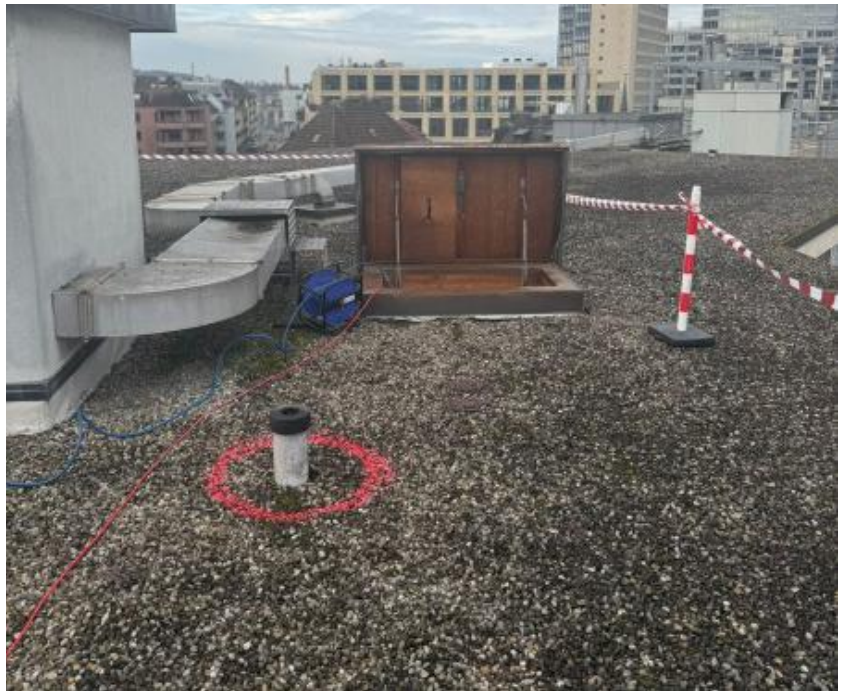
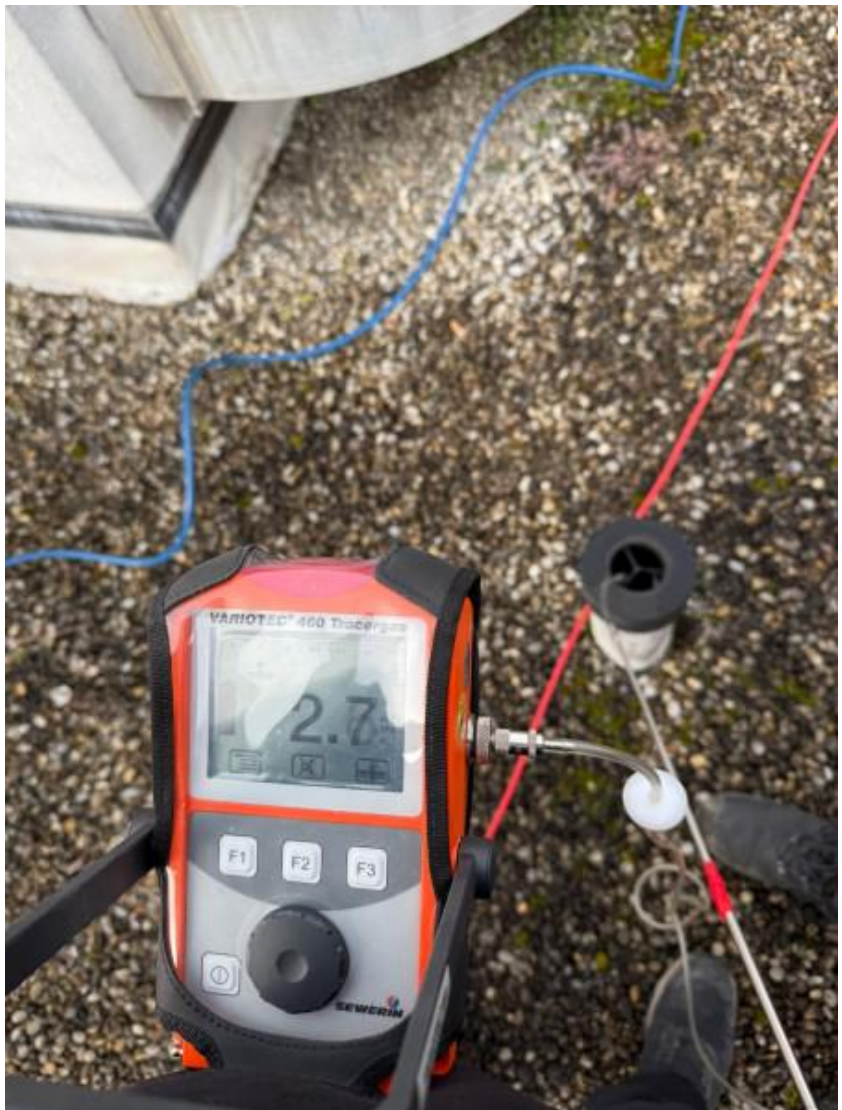
Am Dunstrohr wurden sowohl Rauch- als auch Gasaustritte gemessen.

Abschnitt C: Dunstrohr

Das Dunstrohr sollte mit einem Inliner versehen werden.

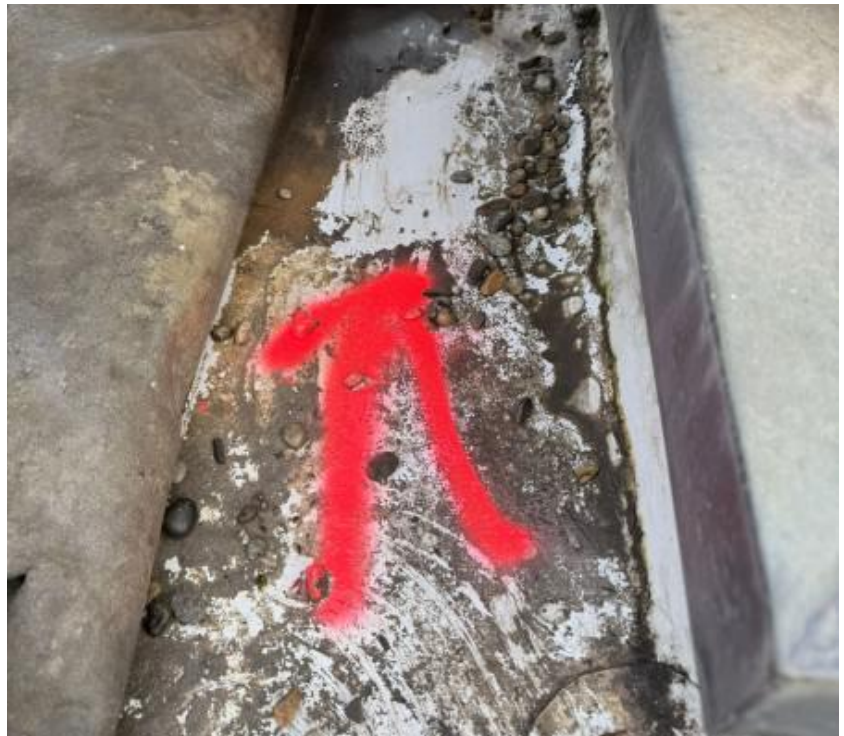
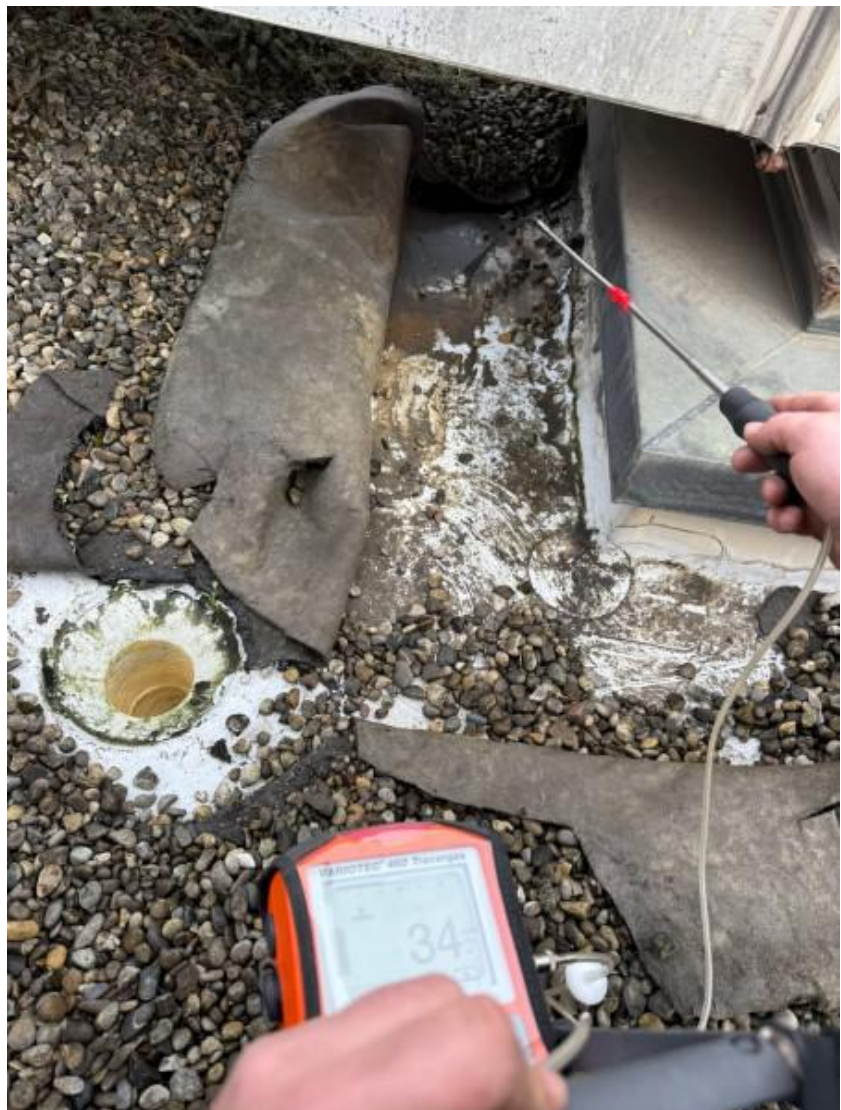
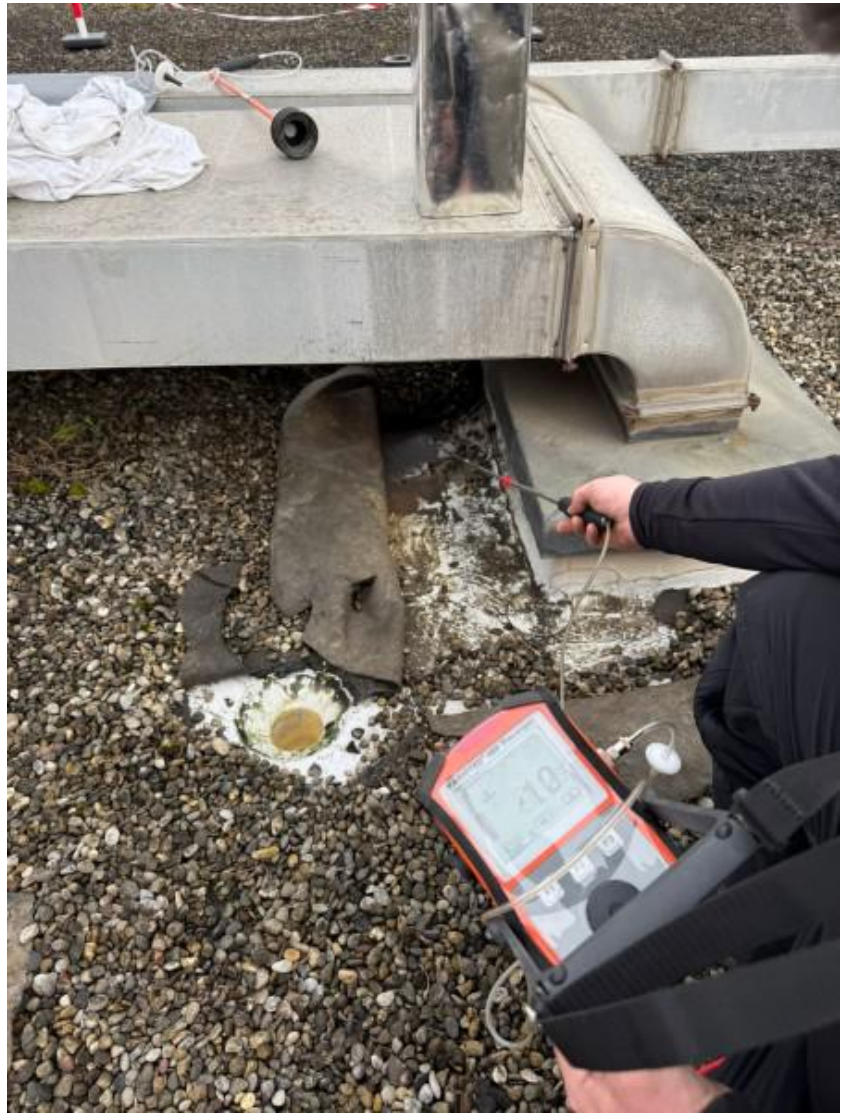
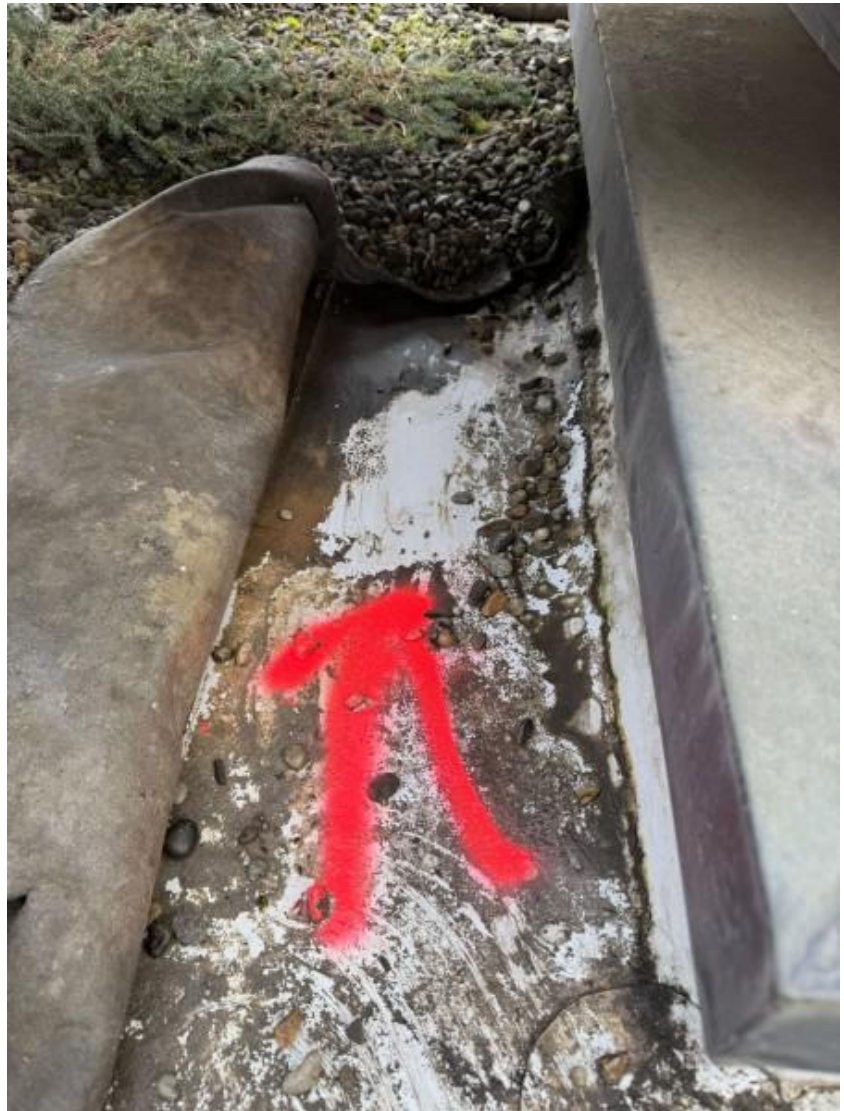
Abschnitt D: Beschädigung 1

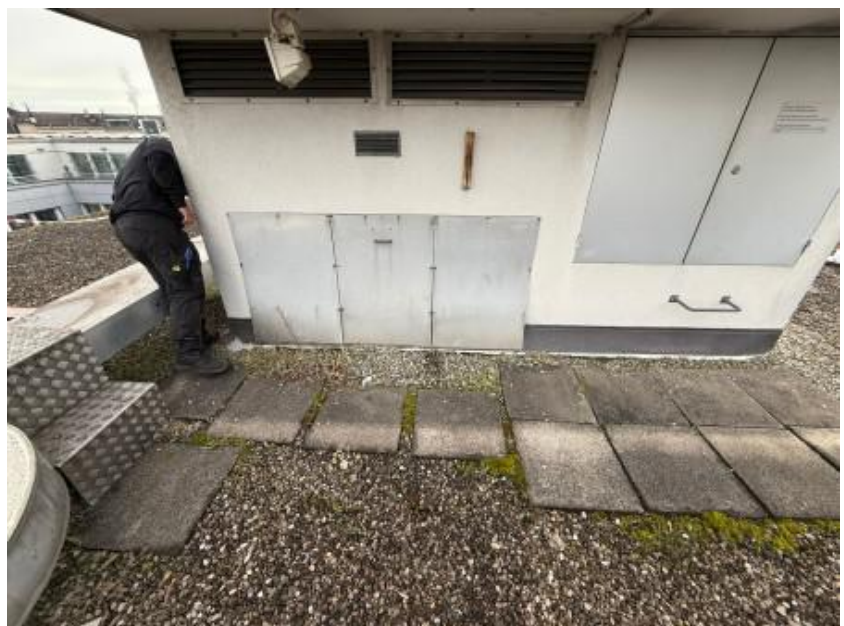
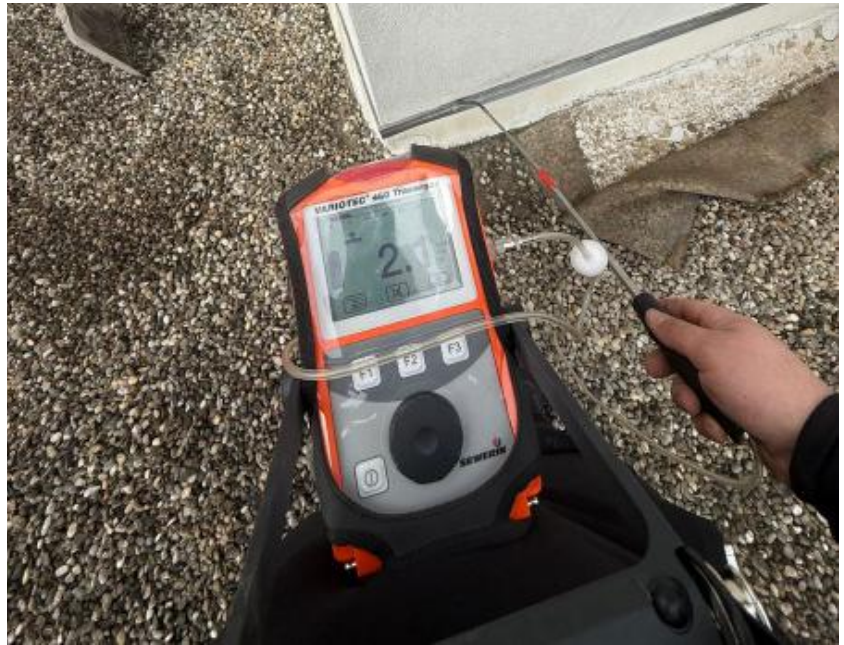
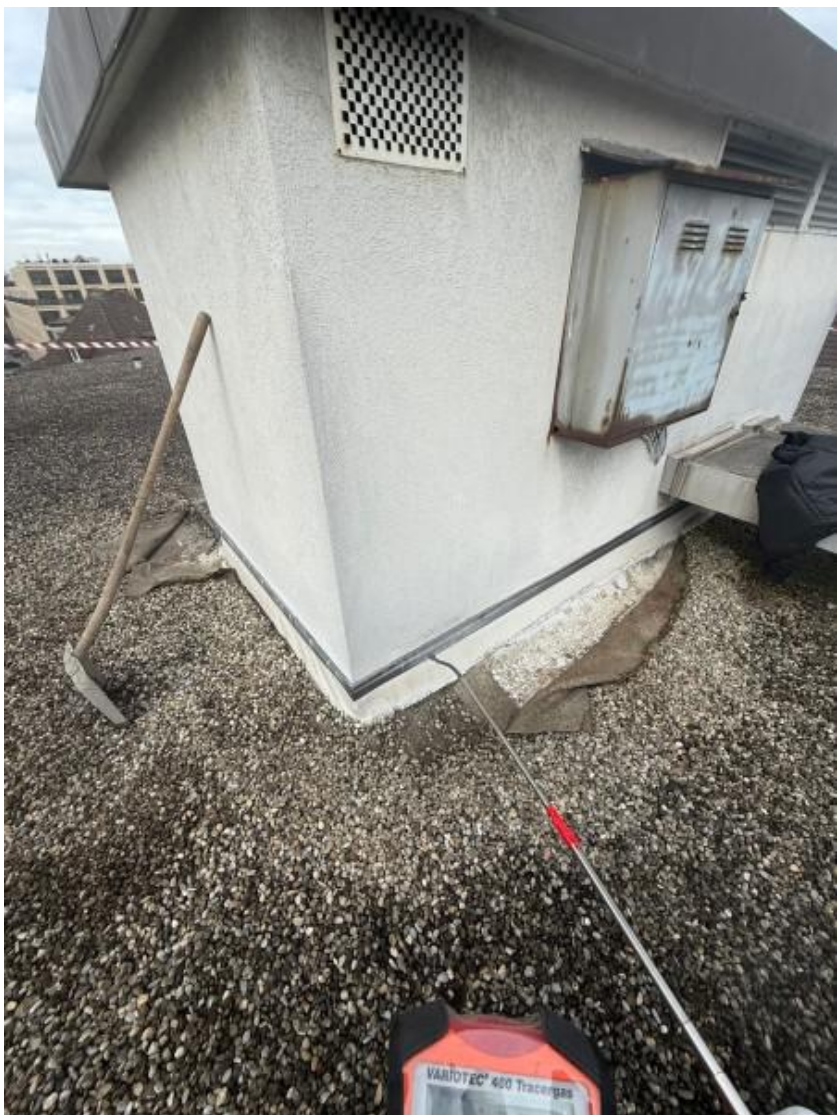
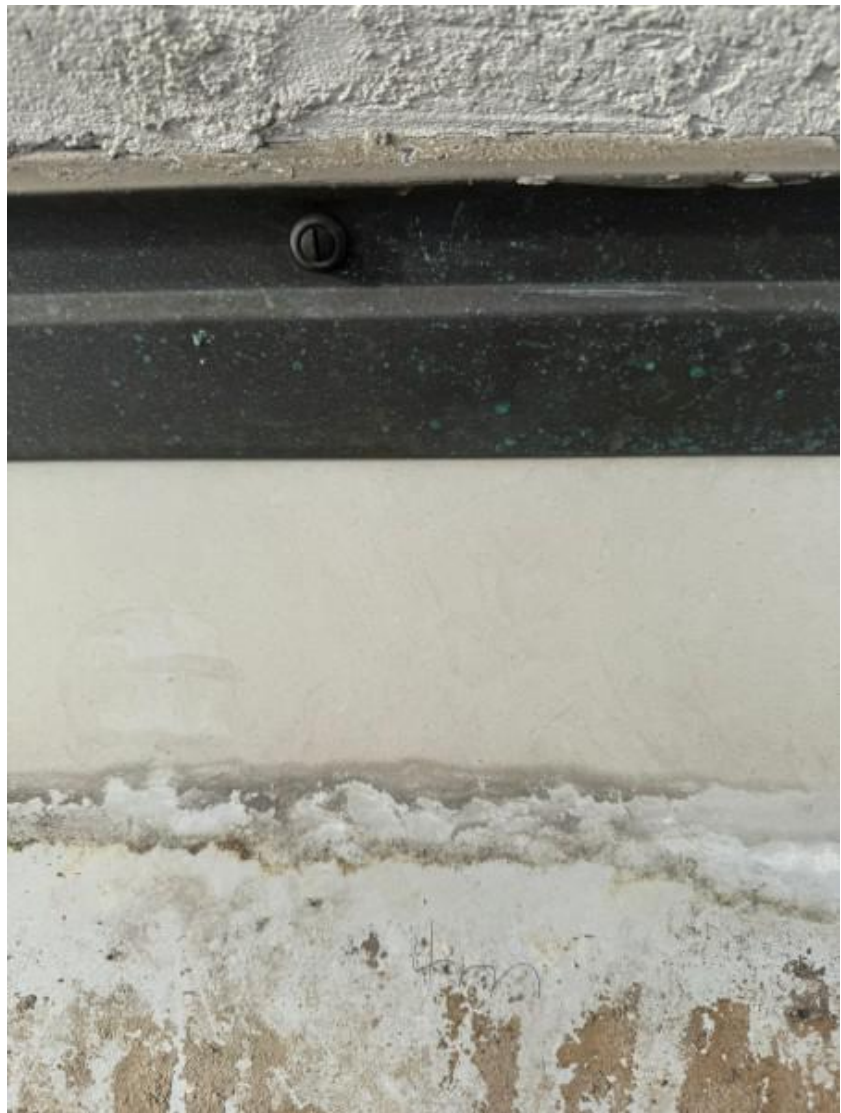
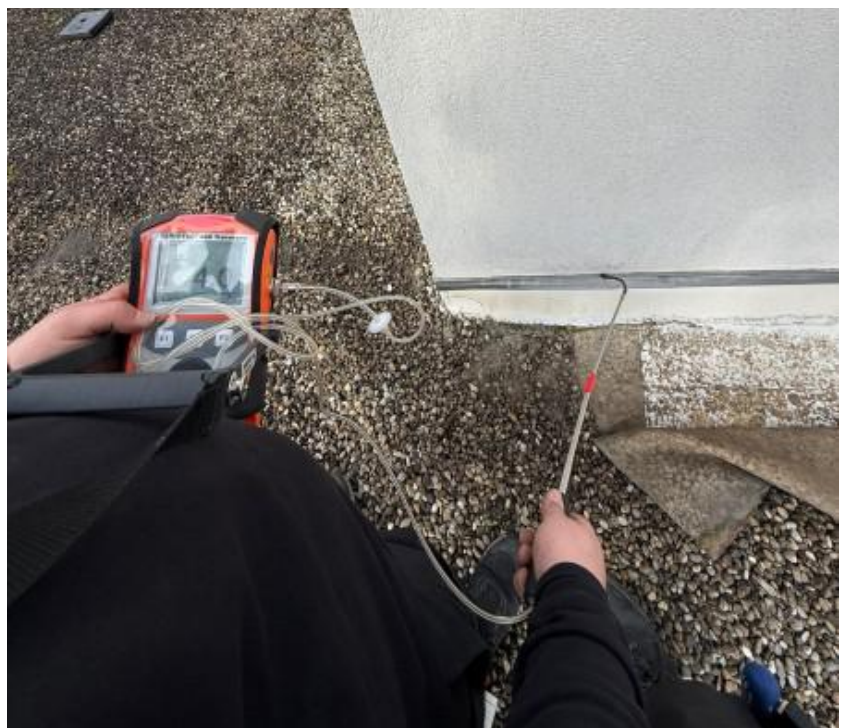
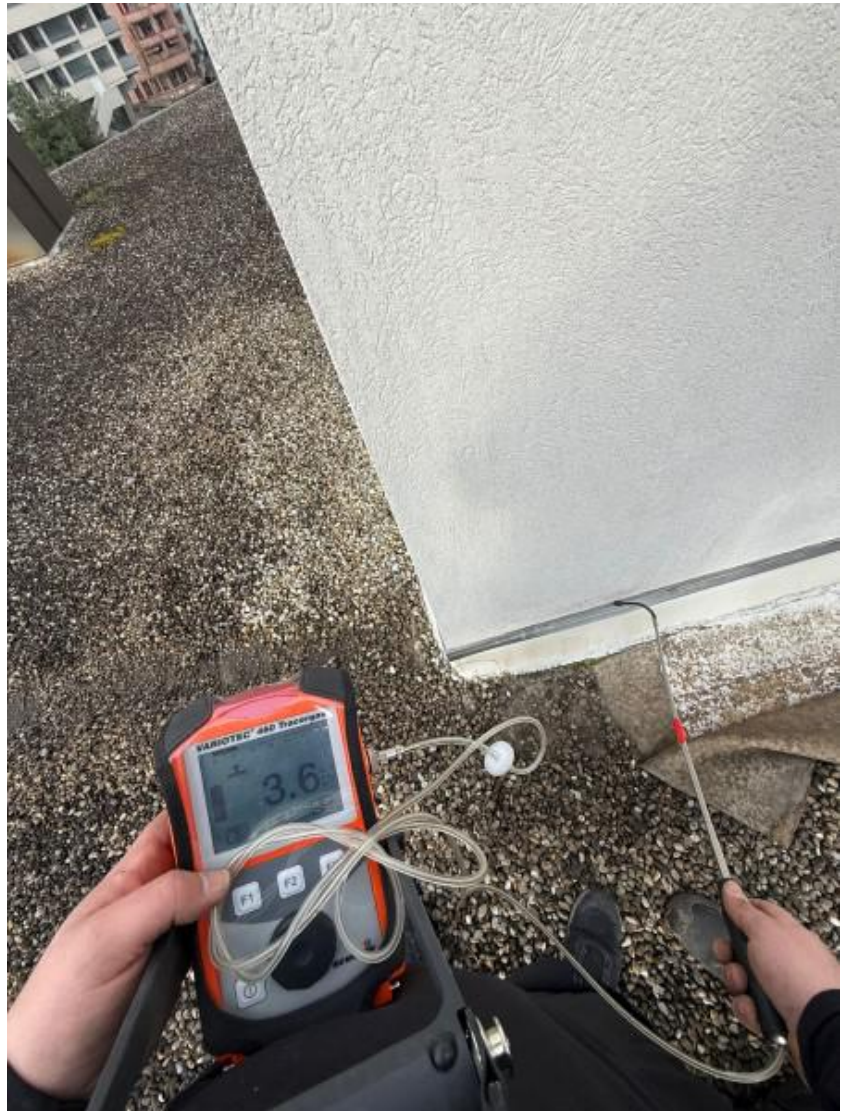
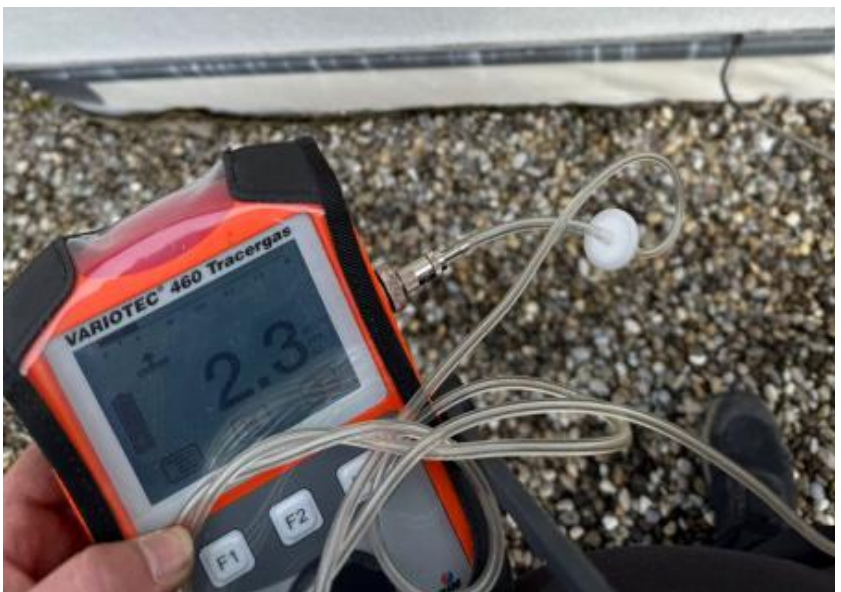
Alle untersuchten Fugen zeigten einen starken Gasaustritt, über den Wasser in die Dachkonstruktion eindringen kann.

Abschnitt G: Abdichtungsfugen

Erneuerung aller betroffenen Fugen mit einem elastischen, witterungsbeständigen Dichtstoff.

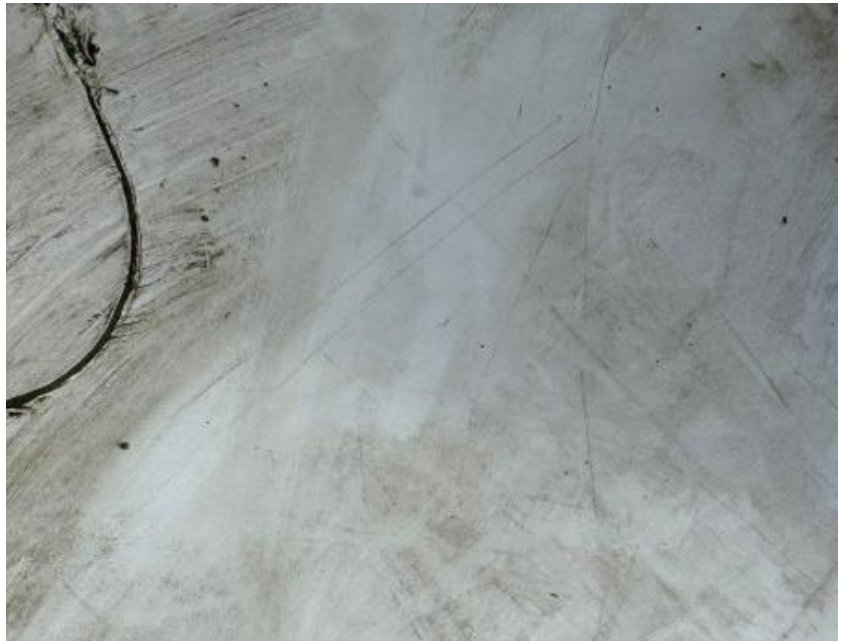
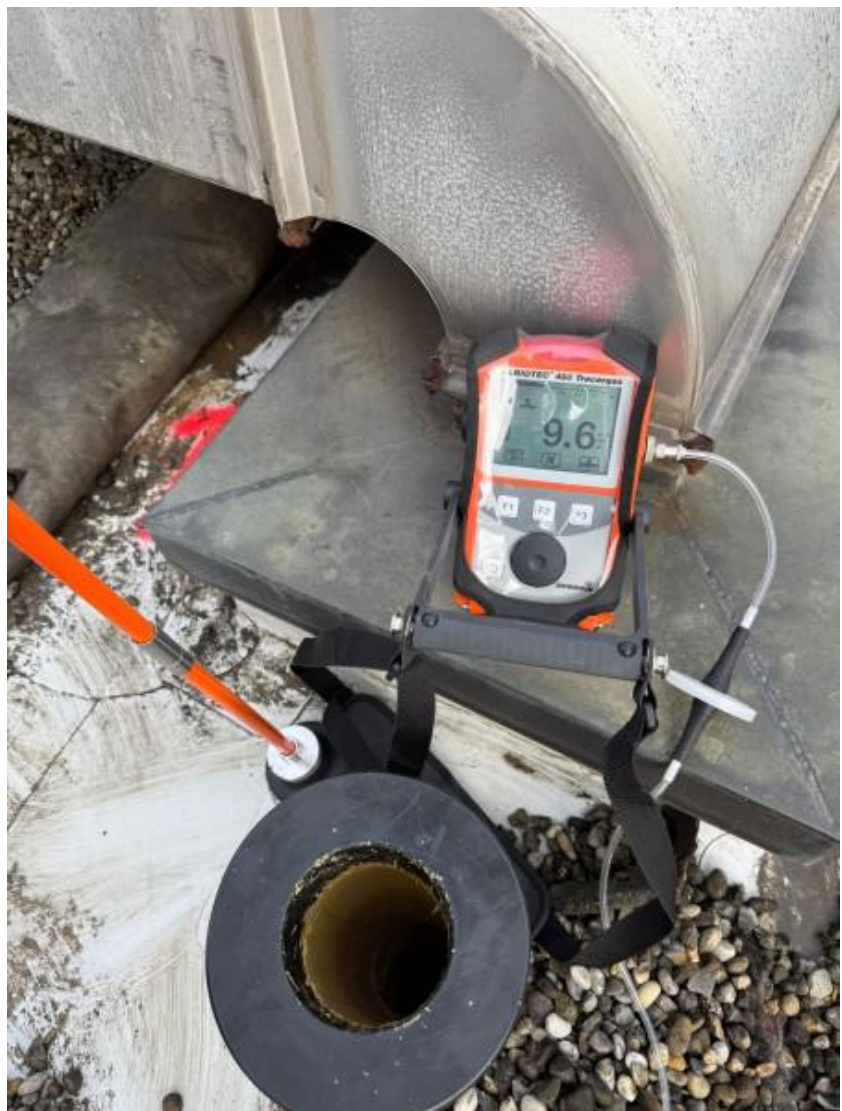
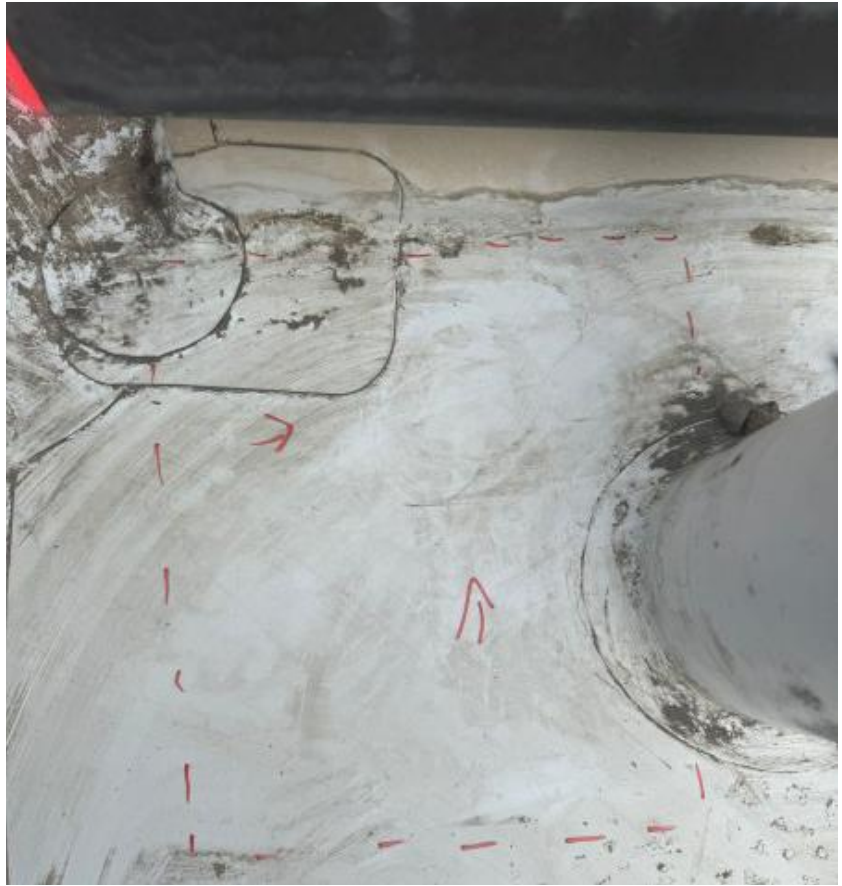
Zwei feine Schnitte wurden ermittelt, die mit bloßem Auge nicht erkennbar sind. Ein Gasaustritt konnte im Bereich von 3 ppm nachgewiesen werden.

Abschnitt E: Beschädigung 2

Eine punktuelle Abdichtung wird empfohlen.

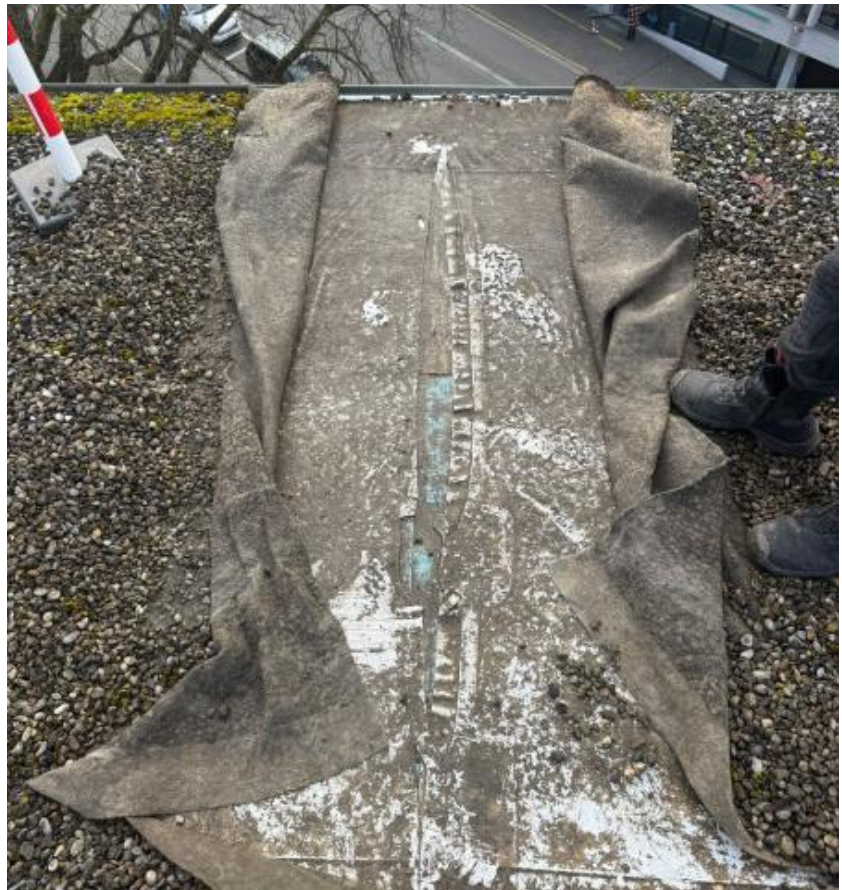
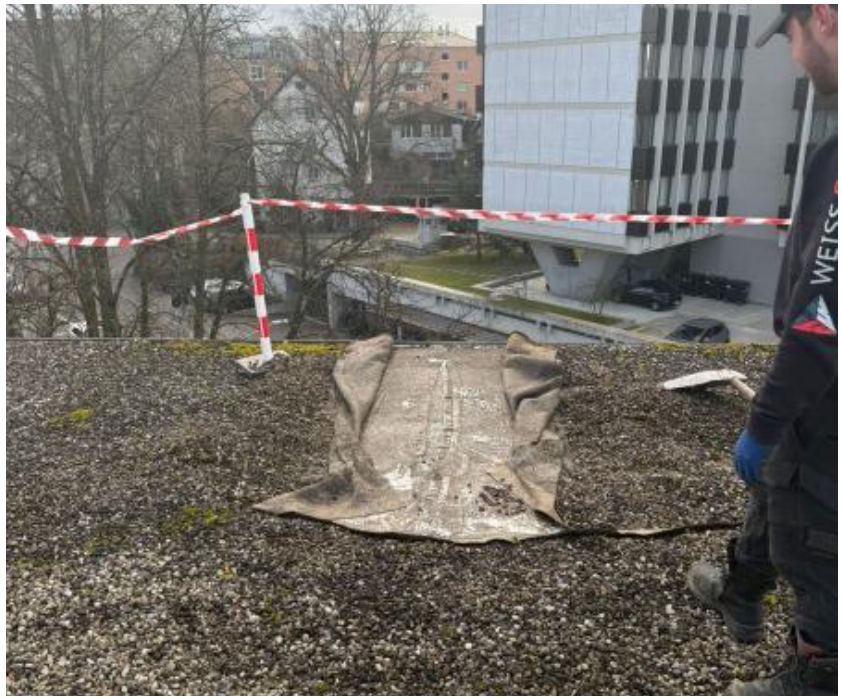
Durch einen 2 Meter langen Schnitt in der Dachfläche treten erhebliche Mengen Wasser in das Dach ein. Der Schaden wurde durch den gemessenen Gasaustritt lokalisiert.

Abschnitt F: Beschädigung 3  
(2 Meter langer Schnitt in  
Dachfläche)

Der beschädigte Bereich sollte grosszügig mit einer neuen Abdichtungsbahn überarbeitet werden.

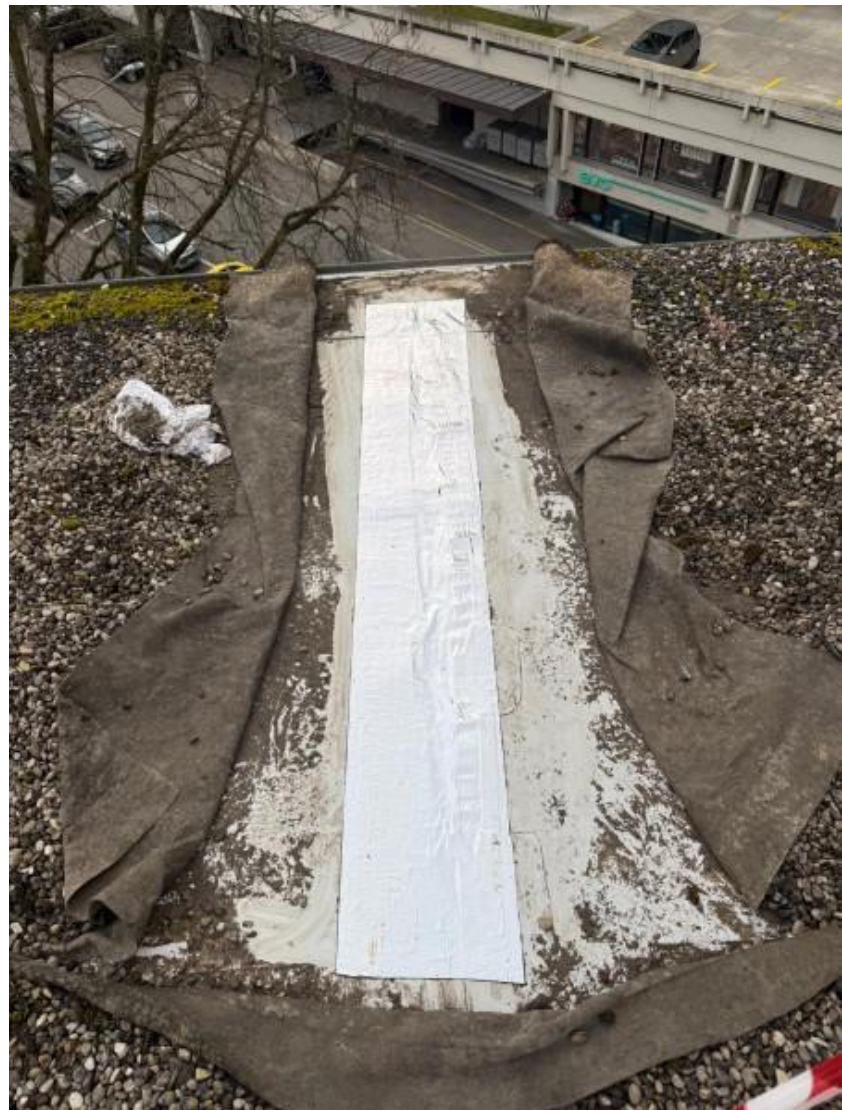
Abschnitt F: Beschädigung 3  
– 2 Meter langer Schnitt in  
der Dachfläche

-Als Sofortmassnahme wurde  
eine provisorische Abdichtung  
vorgenommen, um weiteren  
Wassereintritt kurzfristig zu  
verhindern.

-Diese Massnahme ist jedoch  
nur eine temporäre Lösung  
und sollte zeitnah durch eine  
fachgerechte Abdichtung  
ersetzt werden, um die  
langfristige Dichtheit der  
Dachfläche zu  
gewährleisten.

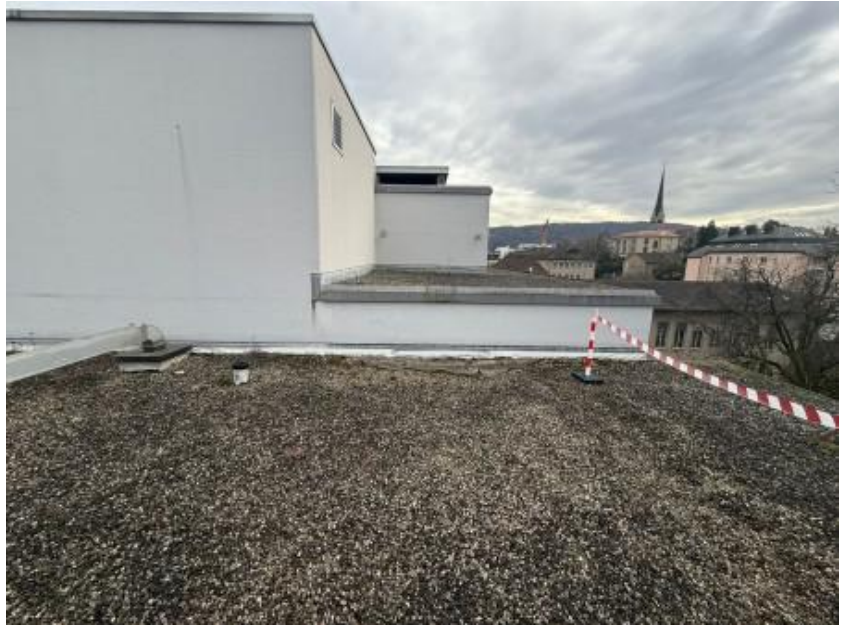
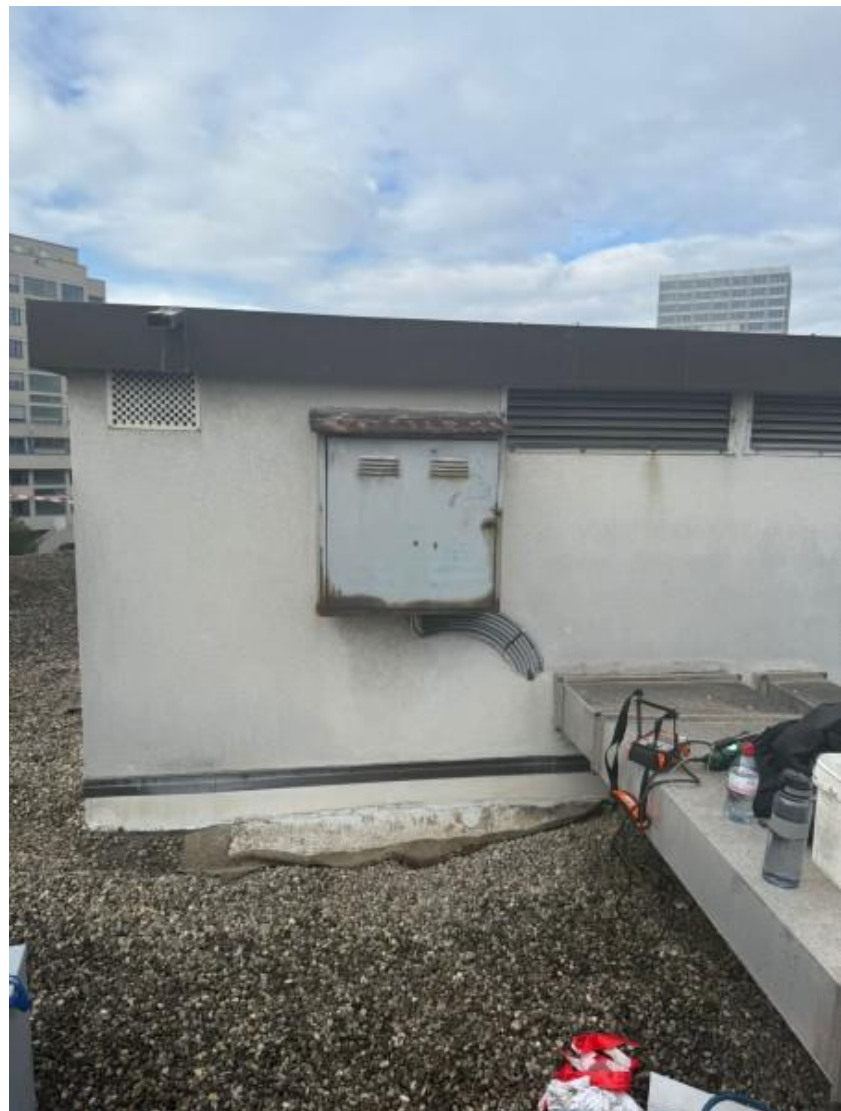
An Fassadenabschnitten wurden erhebliche Spannungen festgestellt, die ein Abrissrisiko darstellen.

Abschnitt G: Abdichtungsfugen  
(starker Gasaustritt)  
Abschnitt H: Spannungen  
(Aufbordnung an die Fassade)

Falls Rissbildungen oder Ablösungen drohen, sollten verstärkende Massnahmen wie eine zusätzliche mechanische Fixierung und eine Ergänzung der Abdichtung als Entlastung vorgenommen werden.

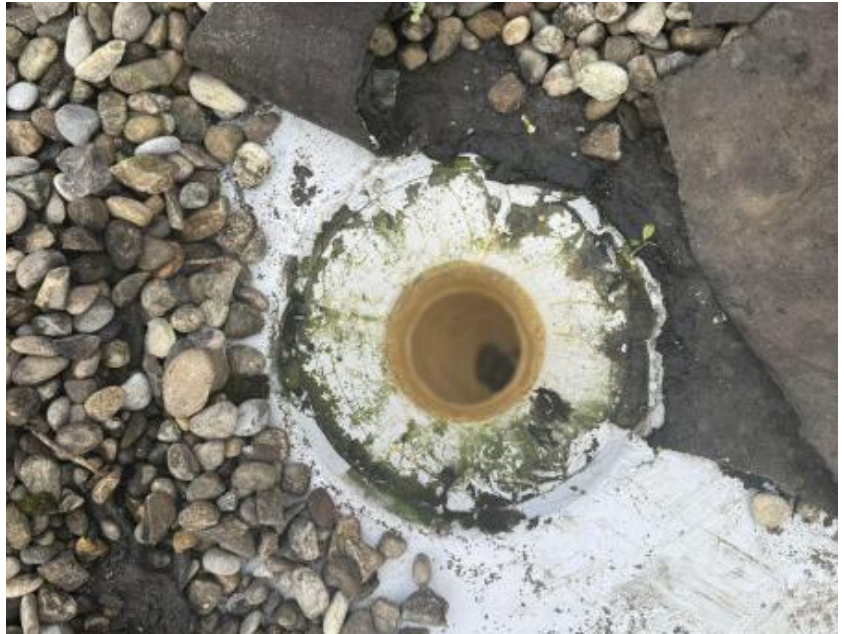
Der Bodenablauf im Messbereich zeigte keine Undichtigkeiten. Allerdings wurde ein Inliner eingebaut, der am Anschlussbereich nicht mit Flüssigkunststoff versiegelt wurde. Dies könnte in Zukunft eine Abrissgefahr darstellen.

Abschnitt I: Bodenablauf

Der Inliner sollte im Anschlussbereich mit Flüssigkunststoff abgedichtet werden, um künftige Abrissgefahren zu vermeiden.

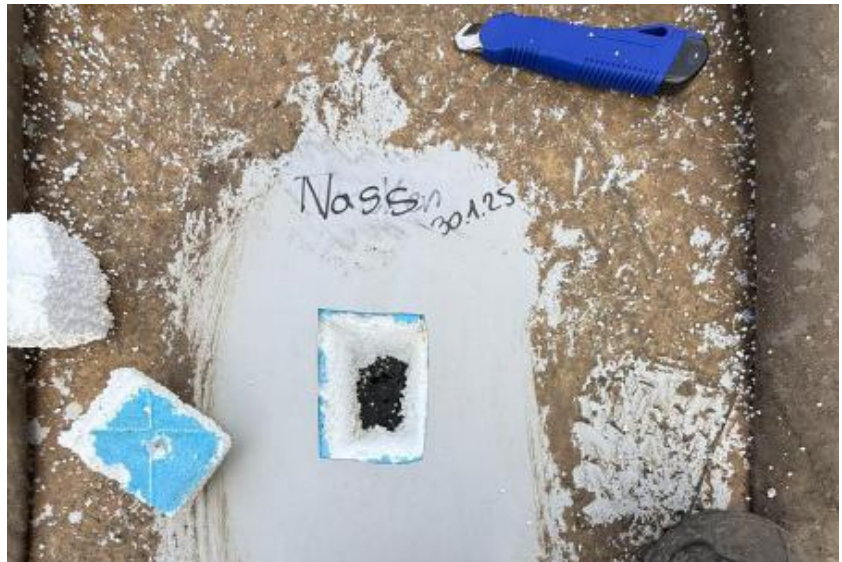
Zwei Sondierungsöffnungen wurden angelegt. Beide zeigten Feuchtigkeit an.

Sondage Bild 4  
-Beurteilung (Wasserlauf  
erkennbar Nass von Seite  
Dachaustieg)

- Eine genauere Feuchtigkeitsmessung zur Bestimmung des Ausmasses der Durchfeuchtung ist erforderlich. (Dämmschichtmessung)
- Falls die Dämmung betroffen ist, kann eine Trocknung mittels Rotationslüfter oder ein teilweiser Austausch der betroffenen Bauteile notwendig sein.

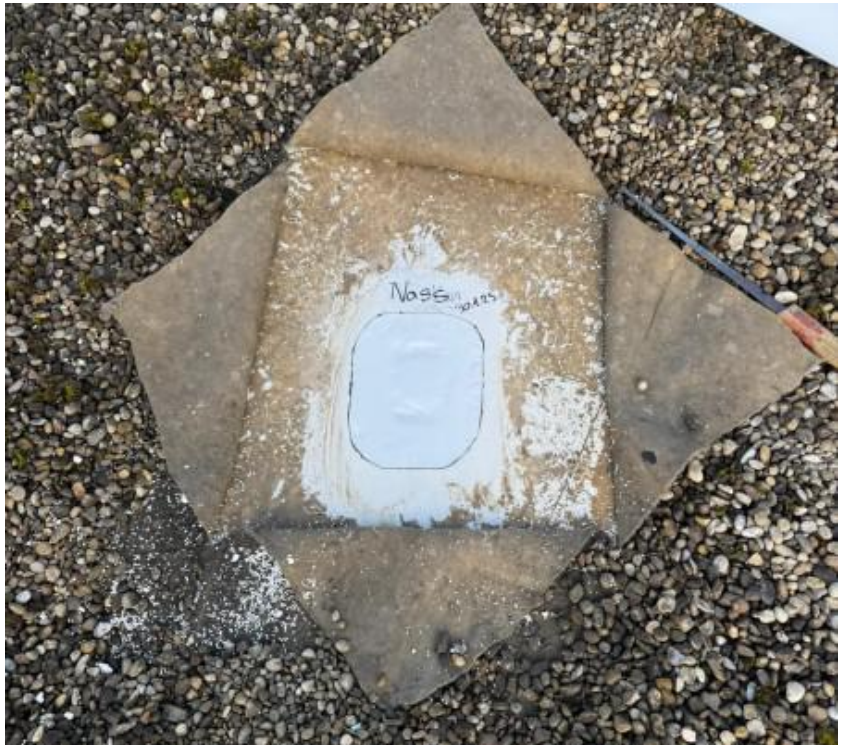
Sondage Bild 5  
-Verschliessung der Dachhaut  
mit PVC Flansch am  
30.01.2025
