## Zustands Bericht

00.00.0000

Musterstrasse 00. 0000 Musterort

Hauptdach mit Substrat und extensiver Begrünung, Vordächer mit Kies

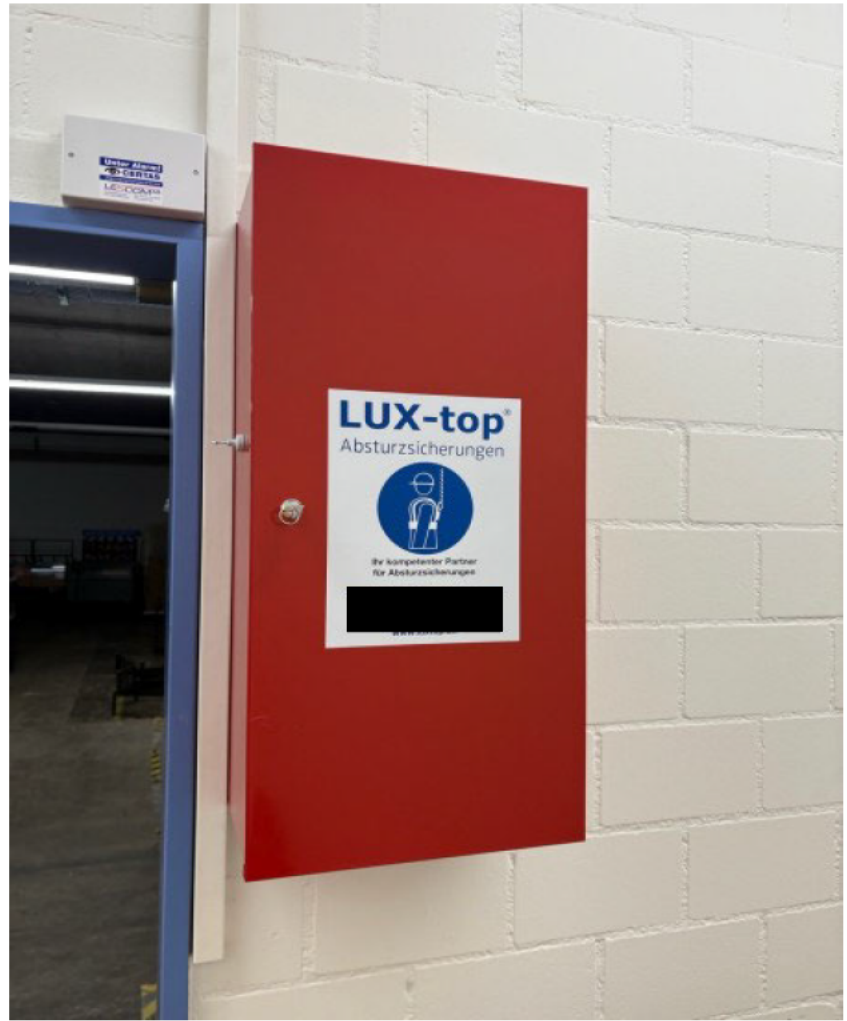
Abschnitt B

Prüfung Sicherheitsgeländer und Seilsystem inklusive Einzelanschlagspunkte sind nach Protokoll überfällig. Der Seilläufer ist nicht vor Ort.

Wir empfehlen eine Überprüfung des Sicherheit-Systems und die Ergänzung des Seilläufers.

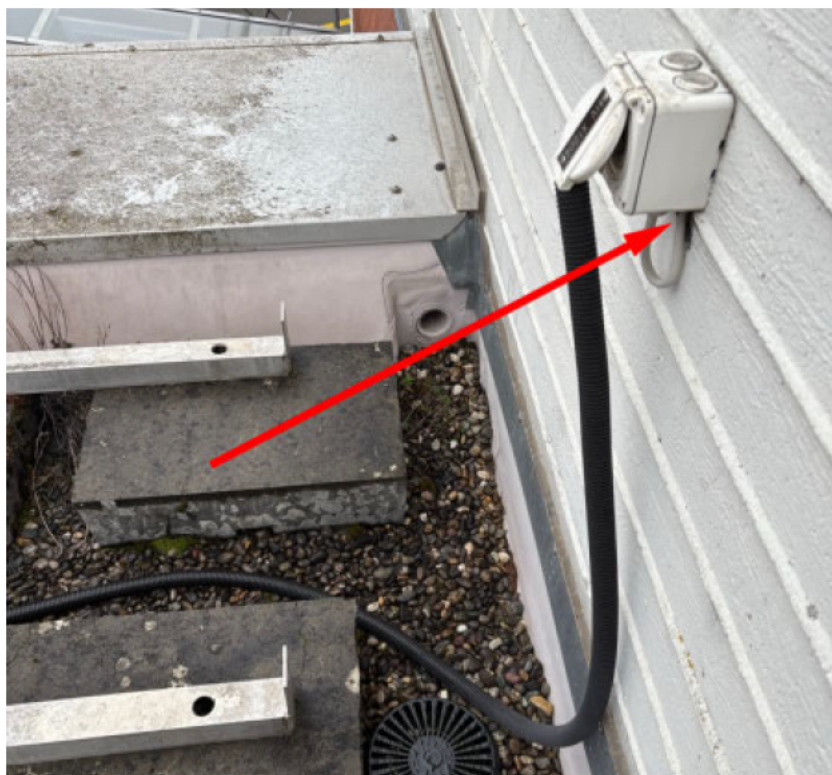
Abschnitt C

Kabeldurchführungen sind nicht Fachgerecht unterhalten und eine Abdichtung derselben fehlt.

Wir empfehlen die Fachgerechte Abdichtung der Kabeldurchführungen.

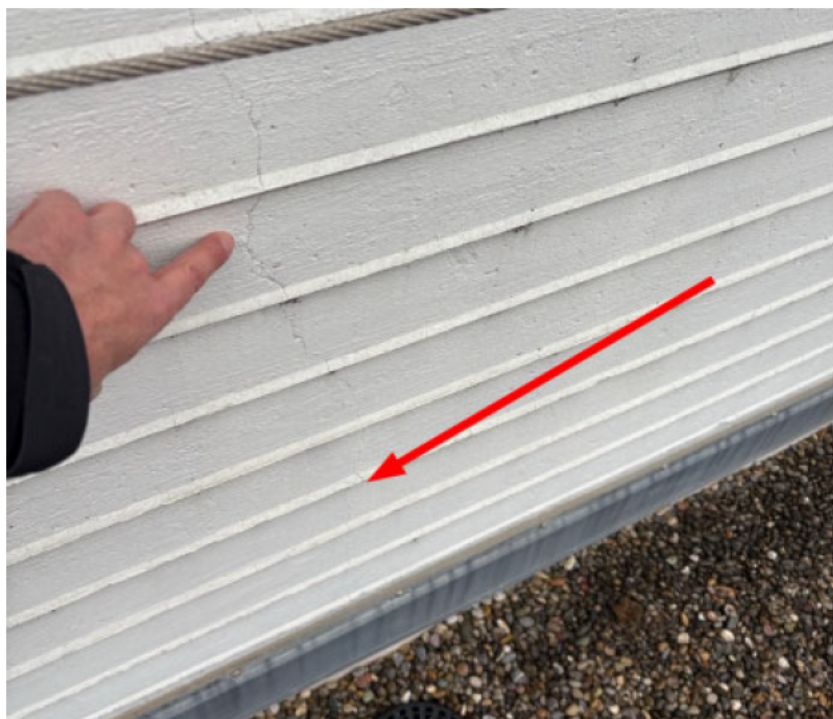
Abschnitt D

Risse in aufgehendem Gebäudeteil (Vordach Fassade) die eventuell Wasser in die Gebäude-Konstruktion führen kann.

Wir empfehlen die Fassade durch einen Fachmann vor Ort zu beurteilen und die Risse in der Fassade Fachgerecht zu reparieren.

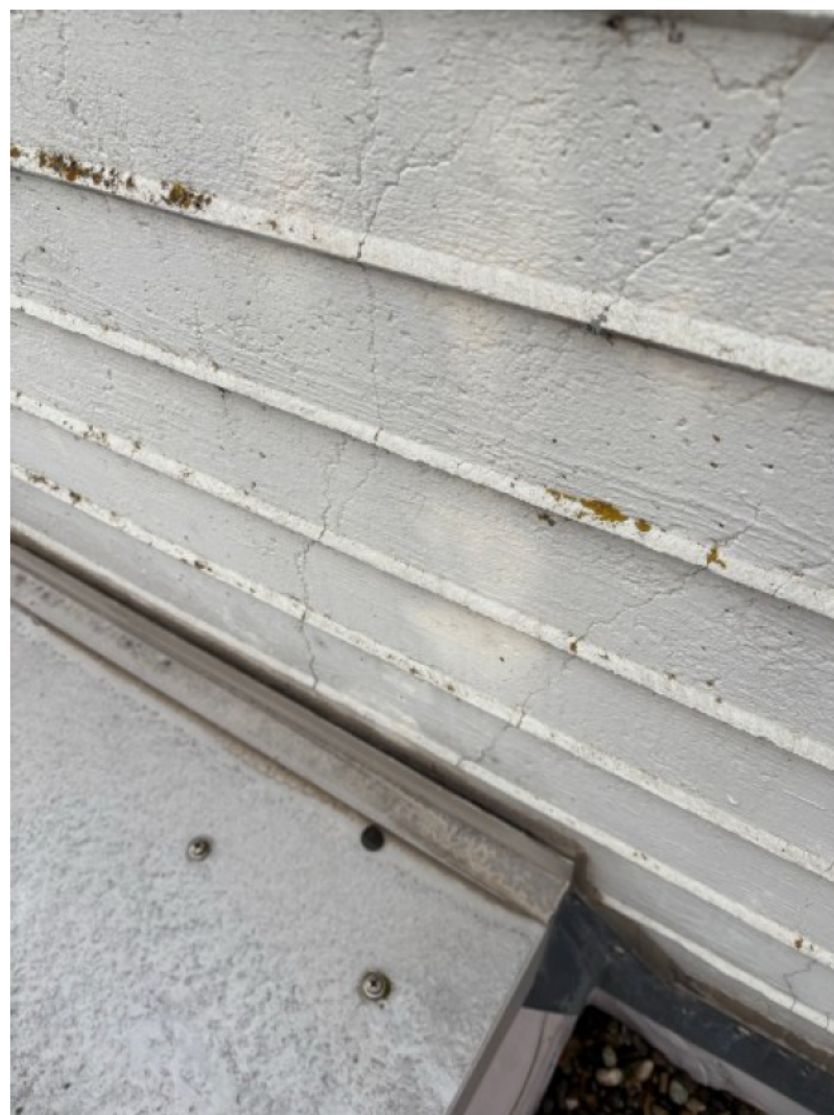
Abschnitt E

Kittfuge bei Abdeckung Vordach ist gerissen.

Wir empfehlen die gerissene Kittfuge Fachgerecht zu erneuern.

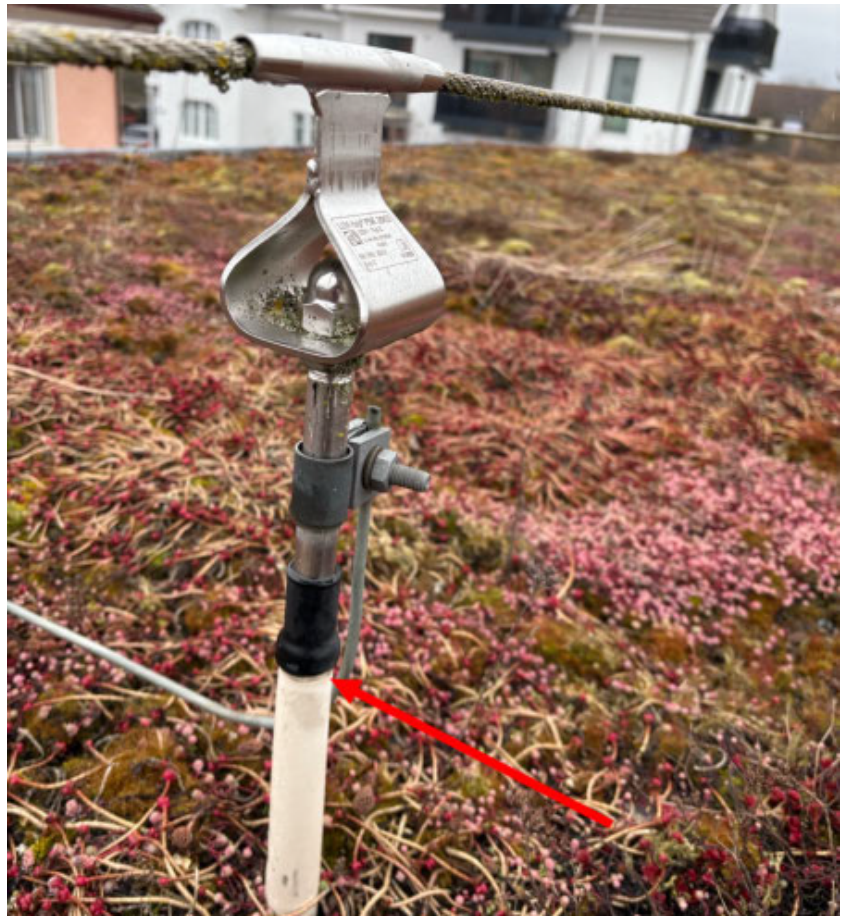
Abschnitt F

Schrumpfschlauch bei Seilsystem zu kurz, Kapillare Infiltration möglich.

Wir empfehlen den Schrumpfschlauch beim Seilsystem zu ersetzen damit die Überlappung ausreicht um eindringendes Wasser zu vermeiden.
