## Untersuchungsbericht Leckortung

Musterstrasse. 0, 0000 Musterort

Leckortungsbericht

Flachdach

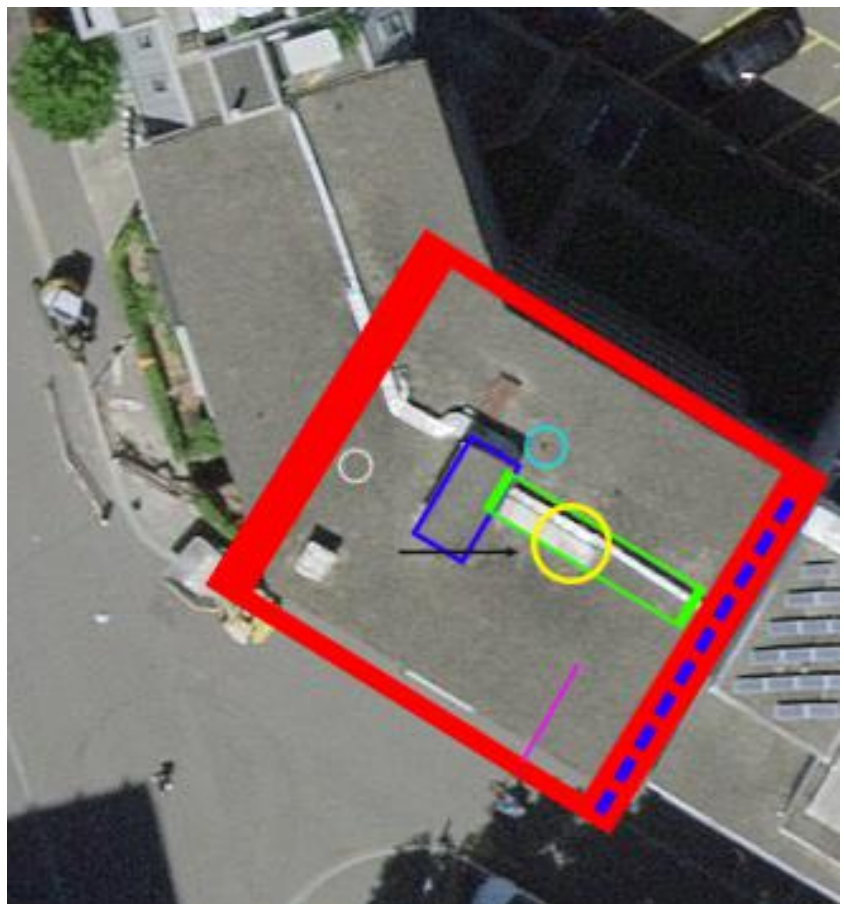
Rot= Messbereich

Violette= Abschnitt F:  
Beschädigung 3

Gelb = Abschnitt D:  
Beschädigung 1 /Abschnitt E:  
Beschädigung 2

Schwarz = Abschnitt I:  
Bodenablauf

Weiss = Sondierung

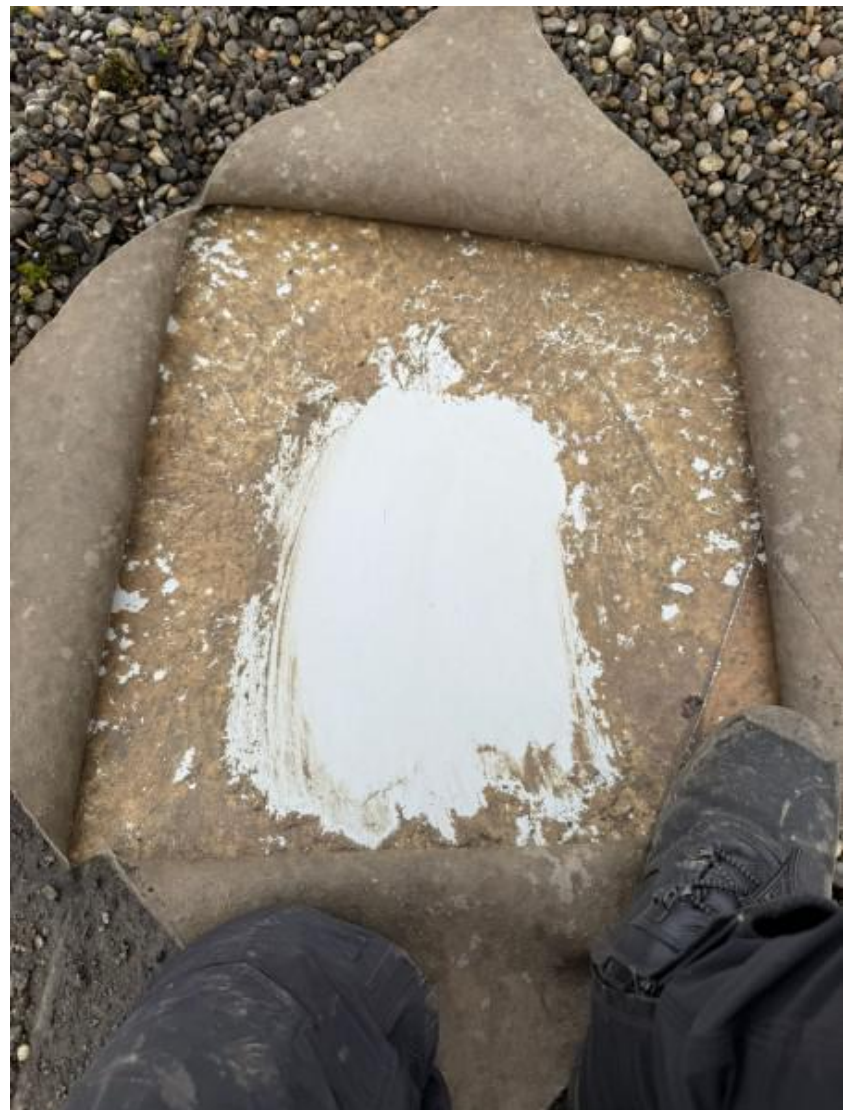
Sondage Bild 1  
-Reinigung

Zwei Sondierungsöffnungen wurden angelegt. Beide zeigten Feuchtigkeit an.

- Eine genauere Feuchtigkeitsmessung zur Bestimmung des Ausmasses der Durchfeuchtung ist erforderlich. (Dämmschichtmessung)
- Falls die Dämmung betroffen ist, kann eine Trocknung mittels Rotationslüfter oder ein teilweiser Austausch der betroffenen Bauteile notwendig sein.

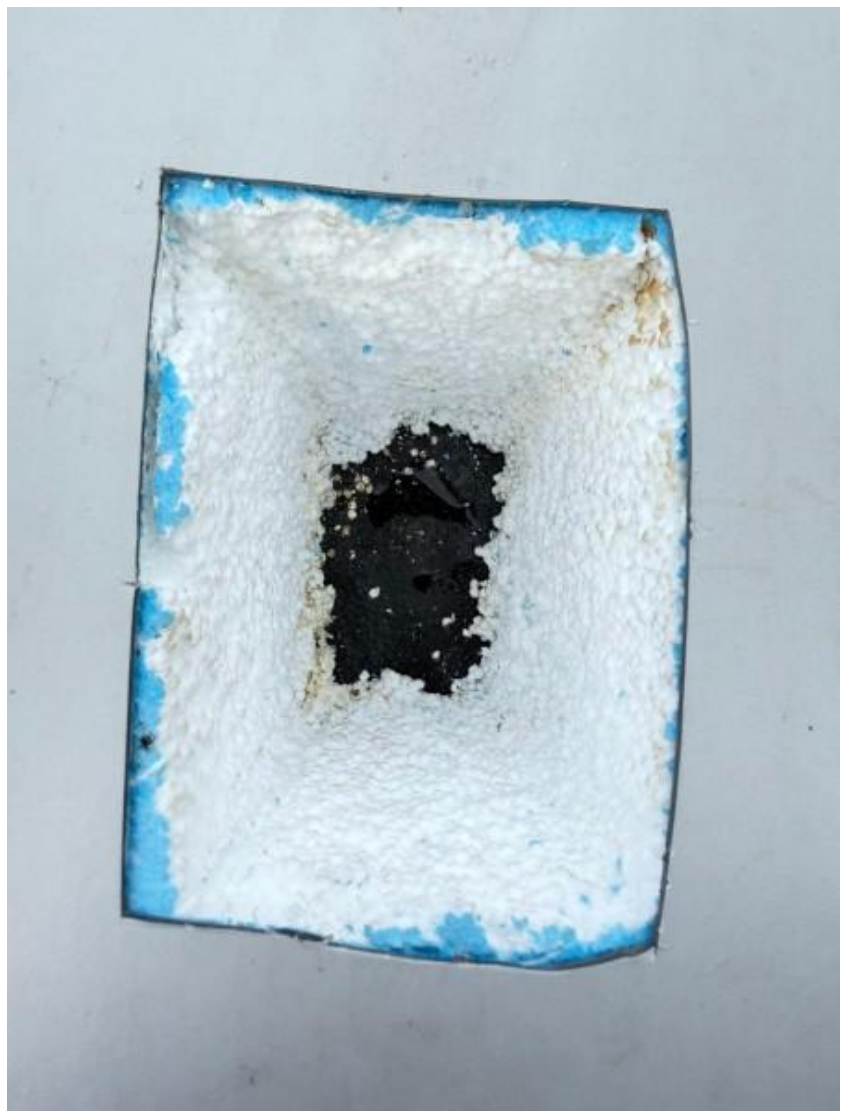
Sondage Bild 3  
-Dämmschichtöffnung

Sondage Bild 4  
-Beurteilung (Wasserlauf  
erkennbar Nass von Seite  
Dachaustieg)
